**de la ACCESIBILIDAD de los
NÚCLEOS URBANOS EN EL ÁMBITO RURAL
de la Comunidad de Madrid**

CERMI Comunidad de Madrid, 2021

Realizado en colaboración con: ACCEDES, Entornos y servicios accesibles S.L.:

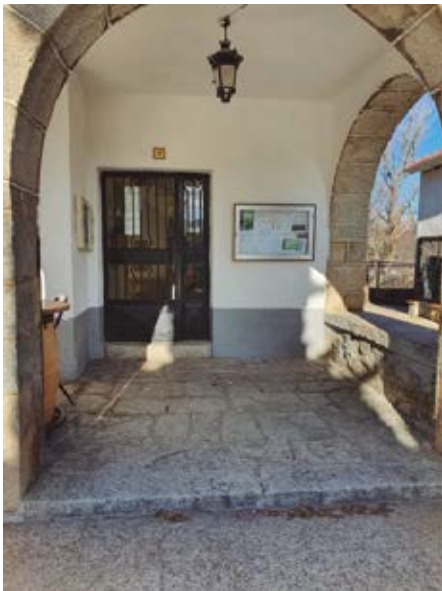
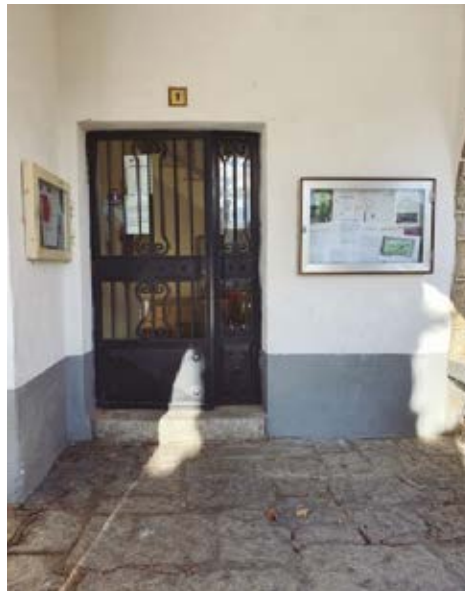
El Ayuntamiento tiene varios escalones en su acceso y resulta inaccesible.

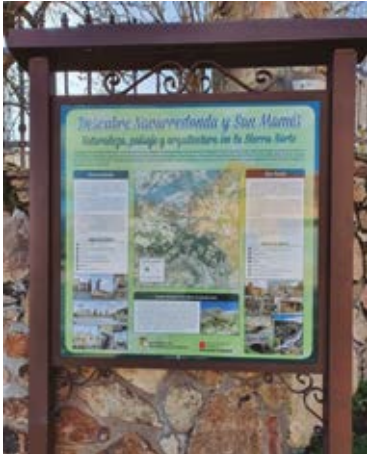
Cartelería y señalética urbana

En este municipio no se ha localizado cartelería referente a la señalética indicativa de lugares concretos, carteles informativos, carteles direccionales ni de regulación, únicamente hay un panel informativo con datos de medio ambiente de la zona, pero sin criterios de accesibilidad.

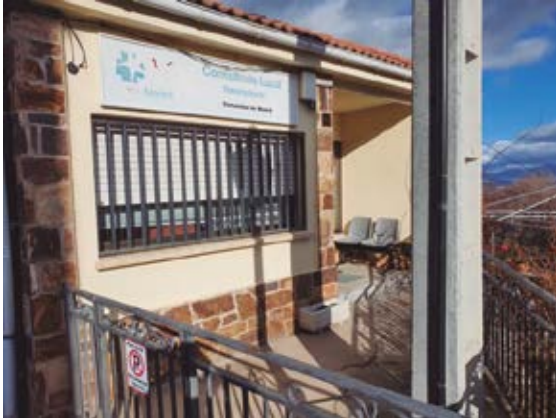
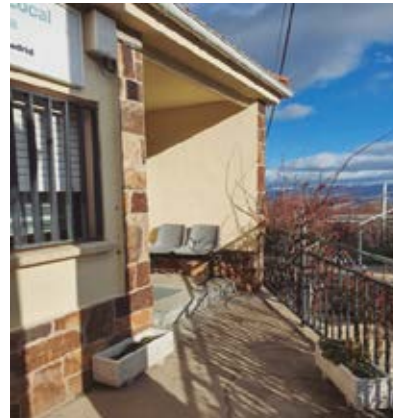
Consultorio local

El consultorio local no está señalizado dentro del municipio por lo que resulta complicada su localización. El edificio es inaccesible porque tiene un escalón en la entrada. El cartel identificativo está deteriorado por el tiempo, lo que dificulta la lectura.

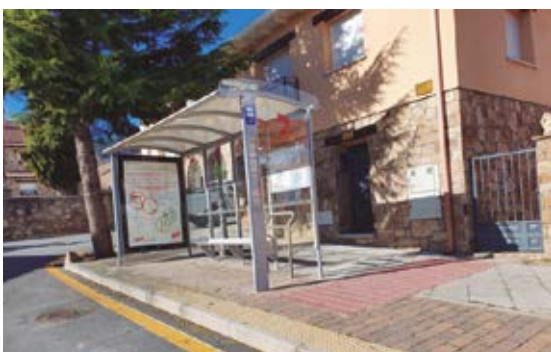
Parada de autobús

La parada es una marquesina reglamentaria de la Comunidad de Madrid, pero no hay rebaje en bordillo para su acceso por lo que resulta inaccesible.

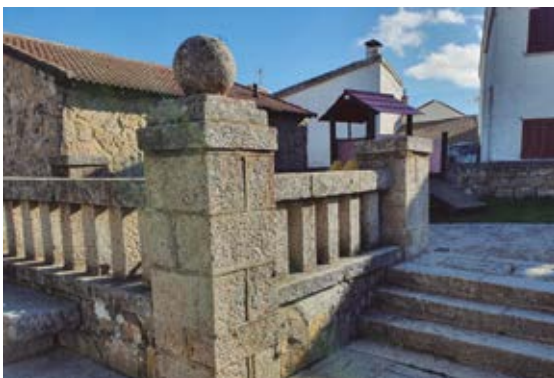
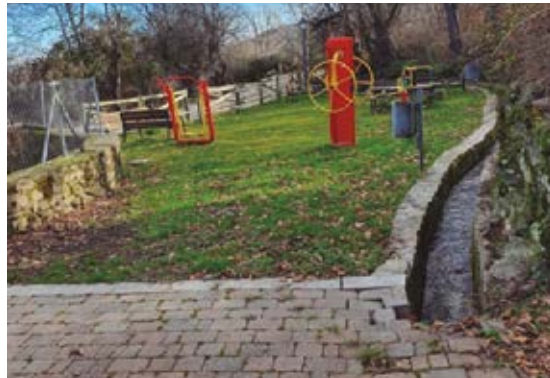
Parque infantil y área de ejercicios para mayores

El parque infantil situado frente al Ayuntamiento tiene varios escalones para acceder, el suelo es de tierra y hierba, por tanto, no es accesible

La zona de ejercicios para mayores está situada en una zona de terreno natural, y es inaccesible por los escalones de su acceso.

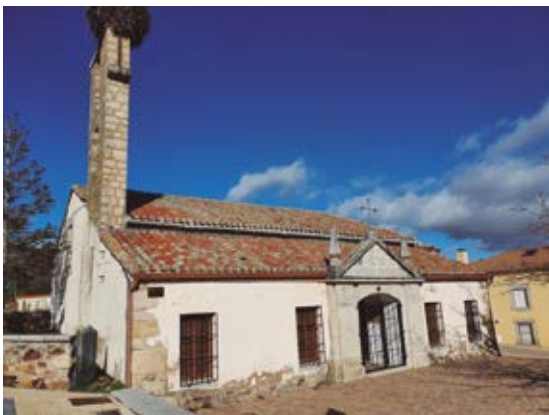
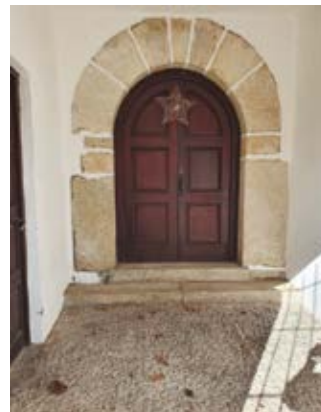
La Iglesia tiene dos zonas, una capilla de invierno que es accesible y la capilla principal con un escal3n en su entrada por lo que no es accesible.

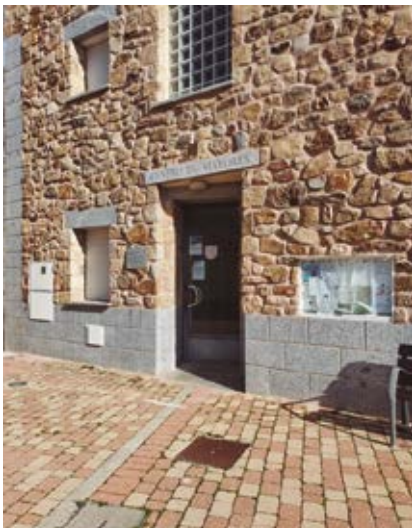
Ayuntamiento

El espacio municipal es la Tenencia de Alcaldía y comparte el edificio con el Centro de Mayores. Es un edificio accesible.

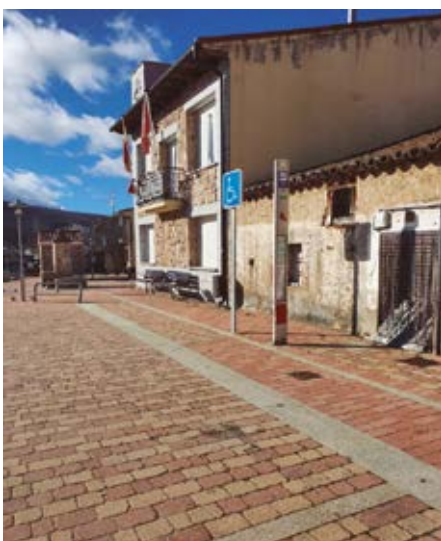
Aparcamiento adaptado

En el municipio hay un aparcamiento adaptado situado en la parada de autobús, algo confusa para su identificación a pesar de estar señalizado con el Símbolo Internacional de Accesibilidad en vertical, pero no está delimitada ni tiene señalización horizontal. La indicación es insuficiente y confusa.

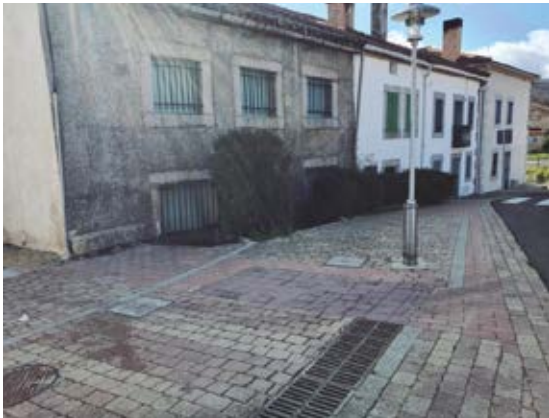
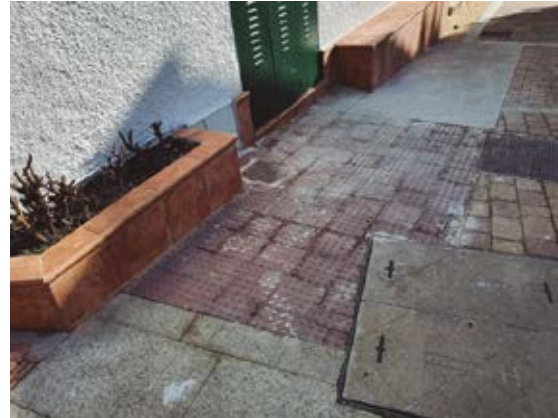
Vados peatonales

Los vados peatonales están todos correctamente instalados y señalizados con abotonadura y suelo tacto-visual.

- La gran mayoría de vados peatonales tiene la misma problemática y es la falta de estos elementos en las aceras o la incorrecta ejecución. En general, es importante revisar la correcta ejecución para que realmente sean eficaces para el acceso de los ciudadanos con movilidad reducida. Es frecuente encontrar vados en uno de los lados de la acera y no en la contraria, pasos sobre elevados que no llegan hasta en encuentro con el borde de la acera y con un espacio sin el remate necesario o con caída libre hacia la acera. Es necesario también evitar la colocación de mobiliario urbano que impide la eficacia de los vados.

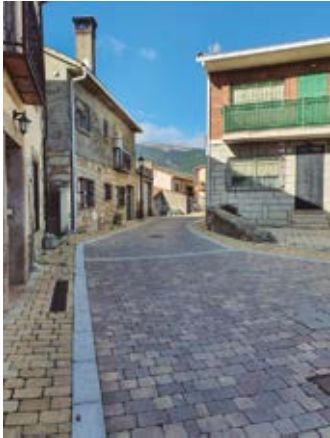
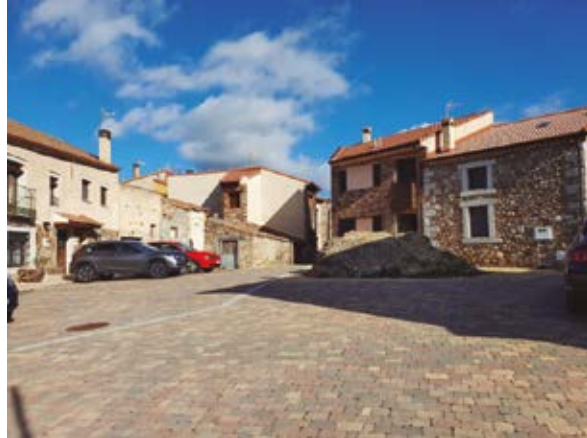
Aceras

El espacio municipal tiene plataforma única en el centro correctamente instalado.

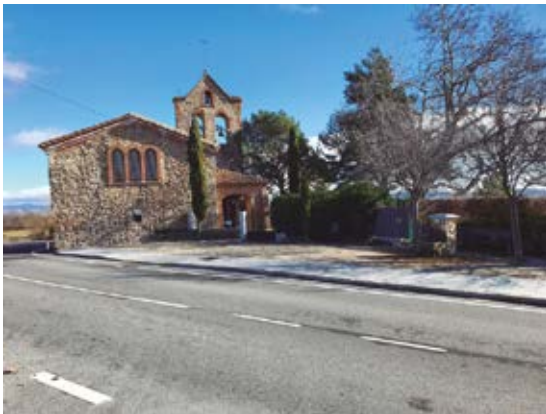
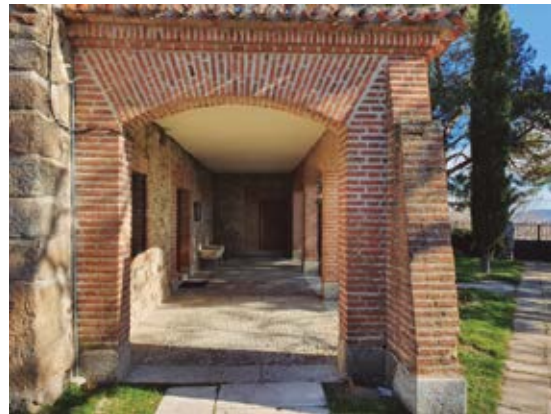
Iglesia

La iglesia, situada a las afueras del pueblo, está conectada con el municipio por una buena acera. Pero tiene un escalón en la puerta de entrada por lo que es inaccesible.

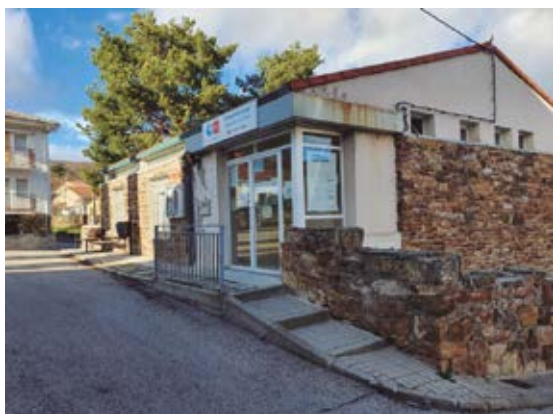
Consultorio Local

El espacio construido se accede directamente desde la calle, y es accesible. El cartel indicativo está cuidado y en buenas condiciones de conservación lo que facilita el reconocimiento de este espacio.

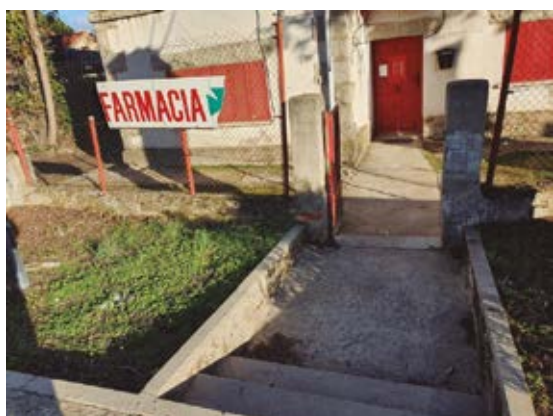
Farmacia

El acceso a la farmacia tiene cuatro peldaños de bajada en su acceso. El cartel indicativo está deteriorado y parece abandonada. Hay un acceso con vehículo, pero es inaccesible para personas con movilidad reducida por su deterioro.

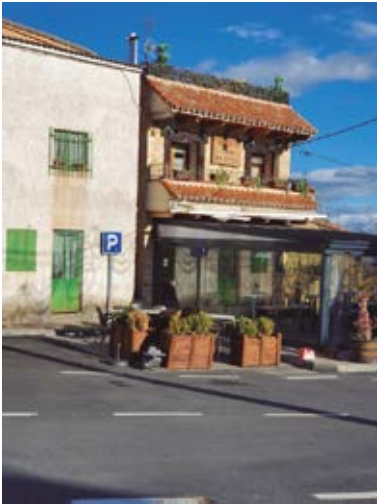
Aparcamiento adaptado

En la plaza hay un aparcamiento reservado para personas con movilidad reducida, pero está ocupado por mesas de un bar próximo. Del mismo modo, se localiza otra plaza reservada pero oculta por un plástico.

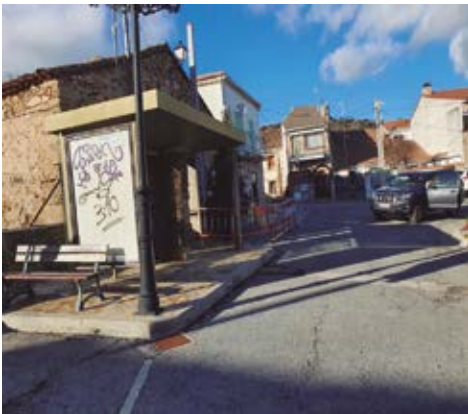
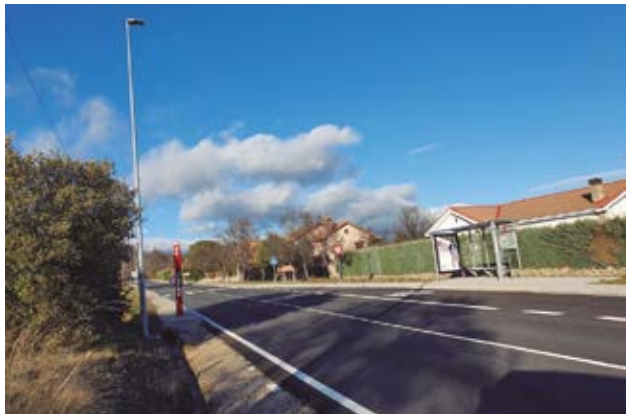
Parada autobús

El municipio tiene varias paradas de autobús. Una de las paradas es una marquesina con zona de espera con asientos y rebaje de bordillo, pero sin suelo tacto-visual. La otra parada es un poste. A las afueras hay otras paradas de autobús, la marquesina es correcta y accesible, pero el poste es inaccesible.

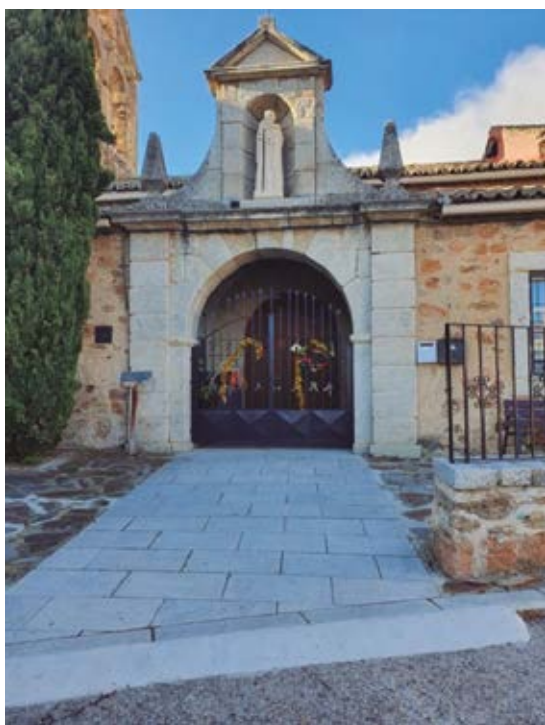
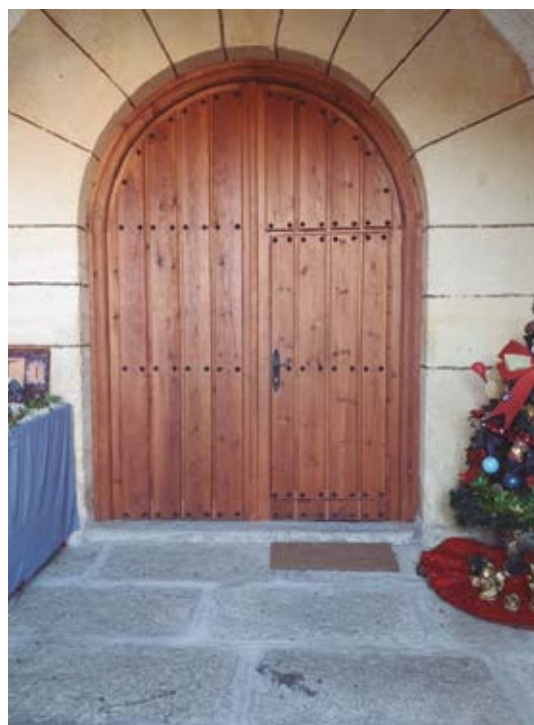
El municipio también tiene una ermita cuya entrada tiene un pequeño resalte en su entrada.

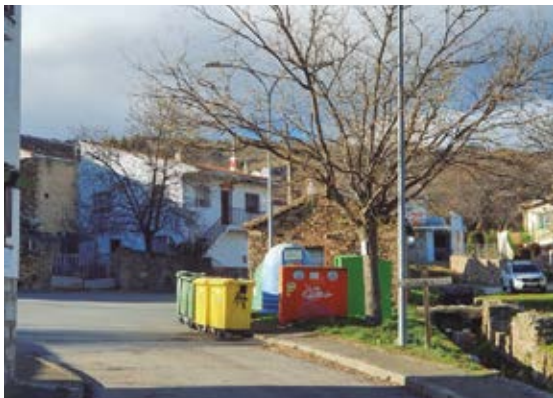
Áreas de residuos urbanos

El área cuenta con un espacio con cubos altos de basura situado en la calzada por lo que son inaccesibles.

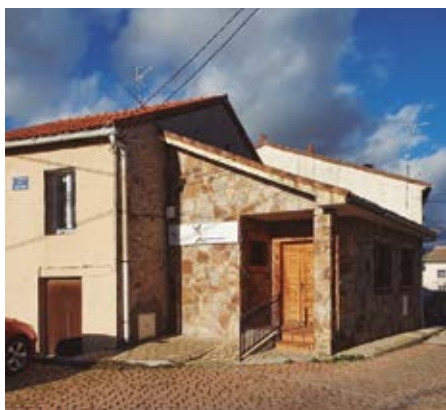
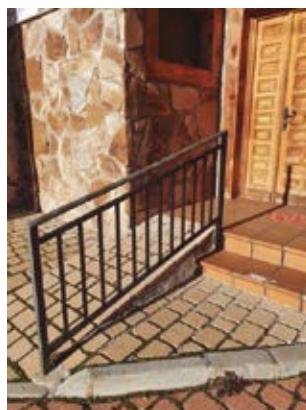
El cartel indicativo del consultorio está muy deteriorado y parece abandonado. Para acceder hay una rampa que salva dos escalones de una pendiente exagerada que no cumple, y solamente tiene un pasamanos en uno de sus lados.

- En general, en todos los municipios los Consultorios locales requerirían señalización direccional de su emplazamiento para facilitar su localización dentro de sus calles.
- El cartel indicativo de “Consultorio Local” de la Comunidad de Madrid es muy bueno para su localización, en algunos casos está deteriorado lo que sería necesario que se repusiera.
- Una gran parte de los accesos a los Consultorios locales carecen de medidas de accesibilidad o están defectuosamente ejecutadas, por lo deberían implementarse las mejoras oportunas tanto en rebajes de bordillos, adecuación de rampas o en otros elementos para finalmente calificarlos como accesibles.
- La disposición de plazas reservadas para vehículos de personas con movilidad reducida en la entrada de los Consultorios locales es necesaria, ya que facilita el acceso a las personas con esta autorización.

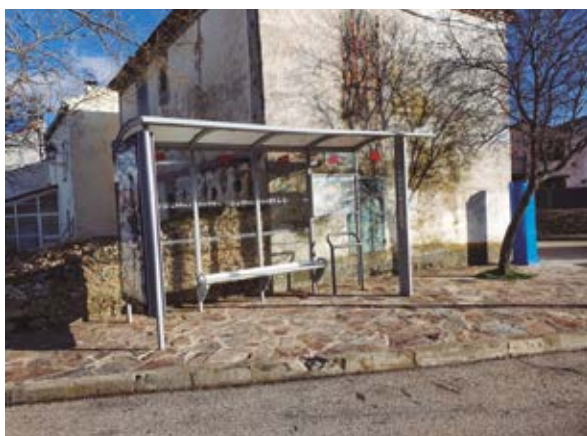
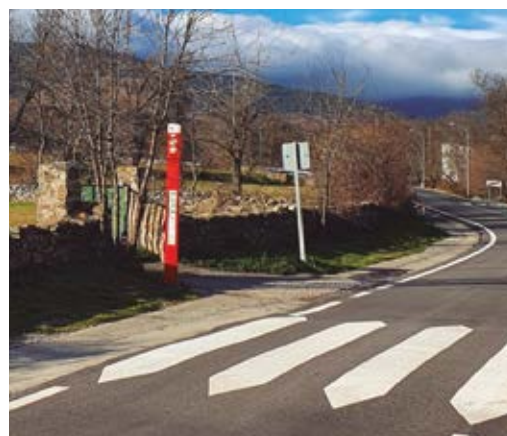
Parada autobús

En el municipio se han localizado dos paradas una frente a otra. Una con marquesina reglamentaria, pero sin suelo tacto-visual. La otra es un poste inaccesible y sin acera.

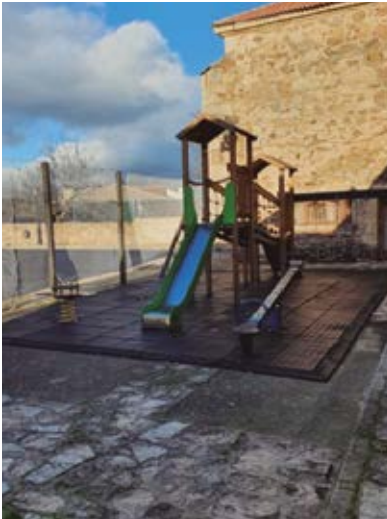
Parque infantil y área de ejercicios para mayores

El parque infantil se encuentra situado a la espalda de la Iglesia del pueblo.

Es accesible.

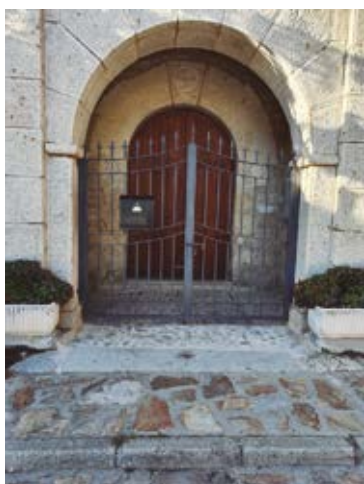
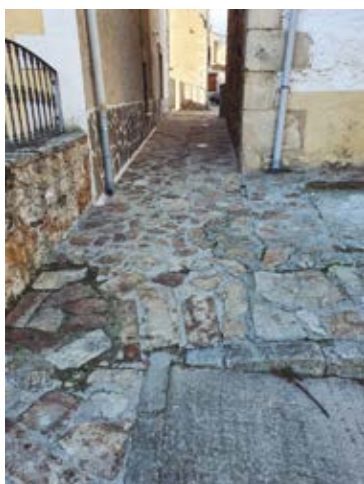
Iglesia

La iglesia está situada en una plaza y tiene un rebaje de bordillo en un lateral, pero para acceder por la acera a la entrada el recorrido presenta dificultades por la irregularidad del acceso. La puerta tiene un escalón además del marco del portón lo que hace inaccesible la entrada.

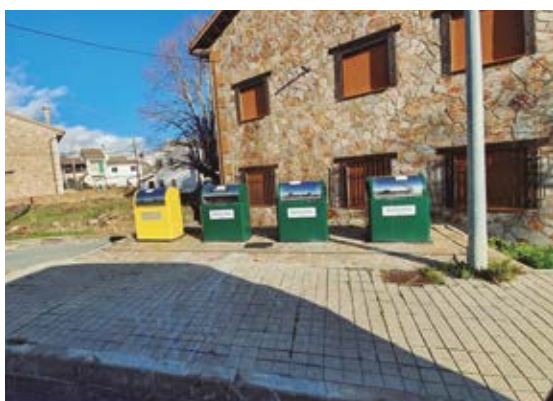
Áreas de residuos urbanos

La zona de residuos está en la entrada de la localidad. Es un espacio con los contenedores soterrados, pero no tiene rebaje de acceso, por lo que es inaccesible.

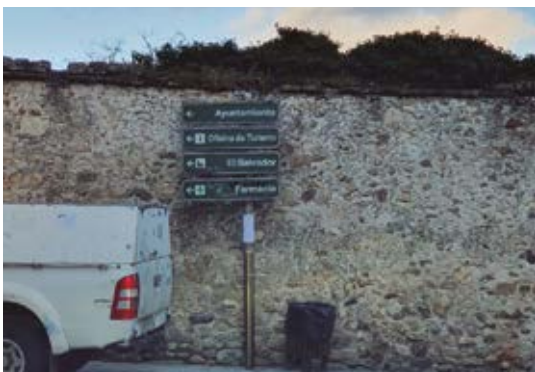
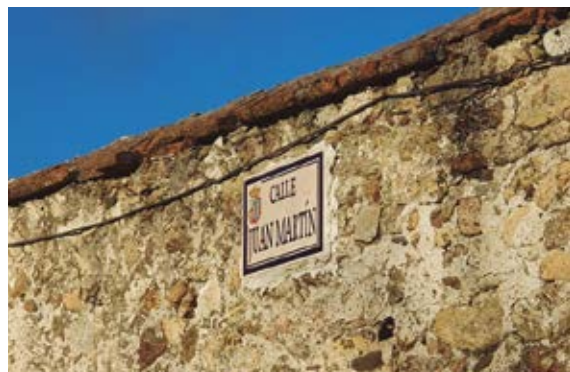
El pueblo Lozoya tiene cartelería direccional en la entrada y dentro de sus calles, aunque no hay continuidad en la señalización de los recorridos inicio-fin. Las calles tienen cartelería indicativa lo que facilita la orientación y localización.

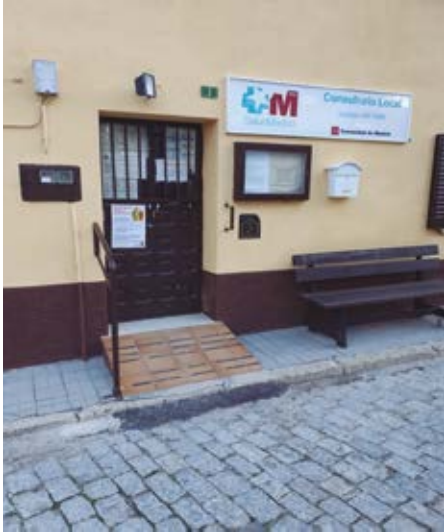
El consultorio tiene una rampa inaccesible y además presencia un bordillo justo en la parte delantera. Es inaccesible.

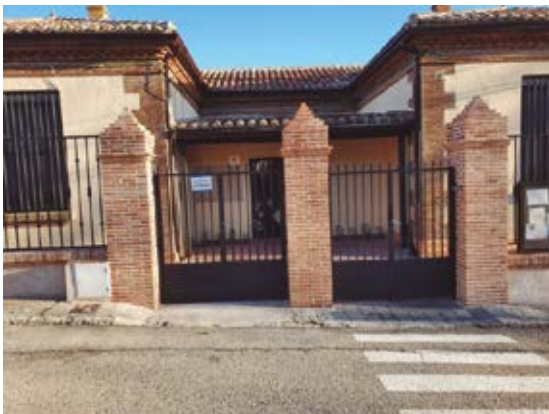
El colegio "Aulas de Lozoya" tiene una entrada accesible.

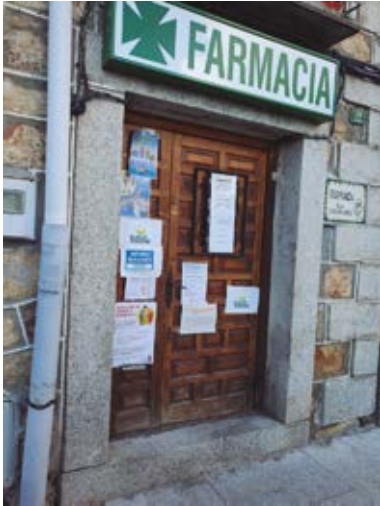
La farmacia es inaccesible ya que tiene un escalón en la entrada.

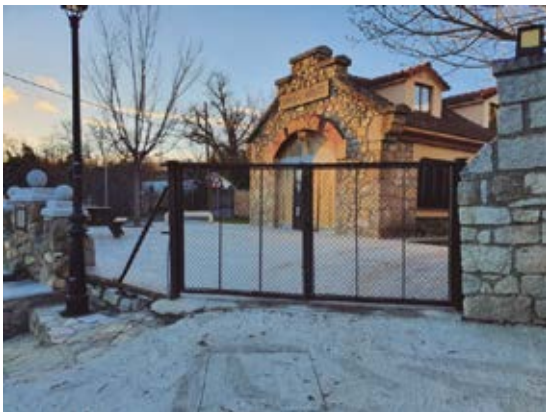
Lozoya tiene un Centro Cultural situado en el antiguo Lavadero Público al que se accede por medio de un espacio completamente accesible.

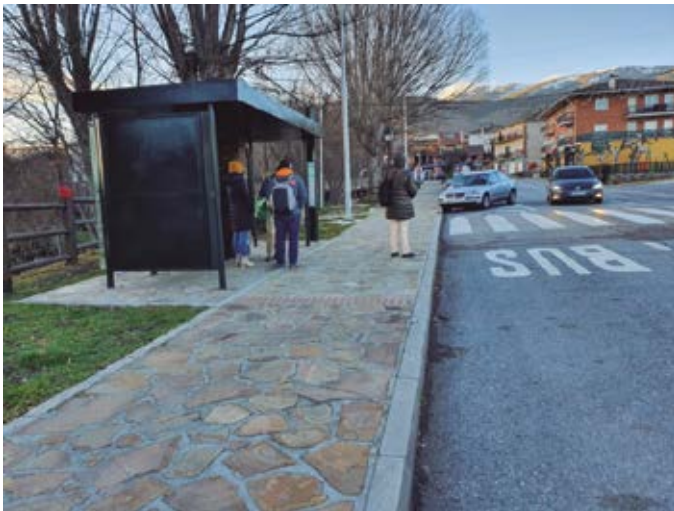
Delante tiene un vado peatonal que está sobre elevado. En el otro lado de la marquesina no hay vado peatonal.

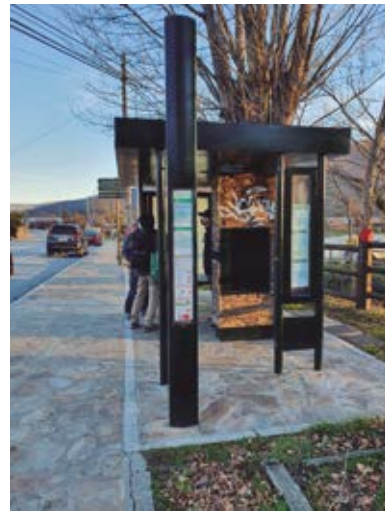
En la calzada, a ambos lados de la carretera hay dos paradas de autobús. Una es un poste, y la otra es una marquesina que no tiene suelo tacto-visual.

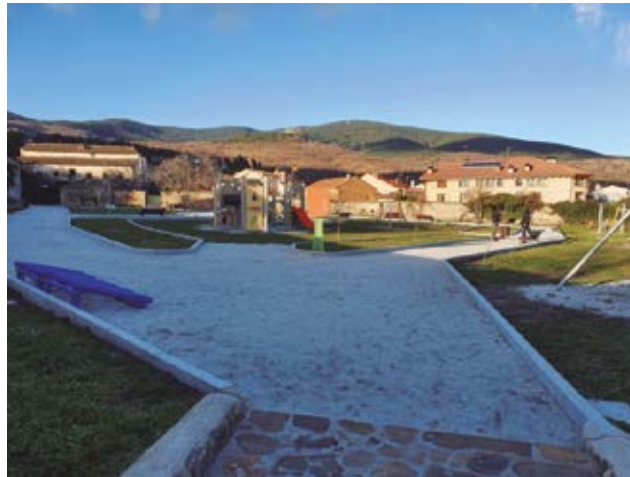
Parque infantil y área de ejercicios para mayores

En este municipio, los parques infantiles no son accesibles. Uno de ellos tiene una rampa muy inclinada e inaccesible en su entrada, aunque con barandilla a ambos lados. Frente a este parque hay otro con juegos infantiles con suelo de arena y una rampa muy inclinada. Ninguno tiene cartelera informativa.

A las afueras hay otro parque infantil sobre un césped que es inaccesible para personas con movilidad reducida.

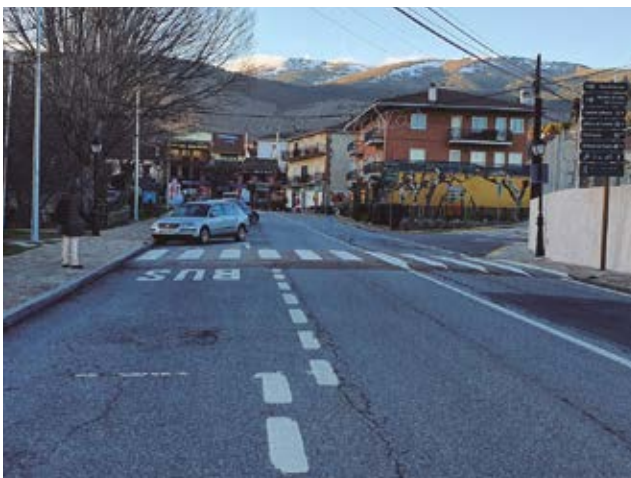
Vados peatonales

En este municipio hay muy pocos vados peatonales y los que existen no están bien ejecutados.

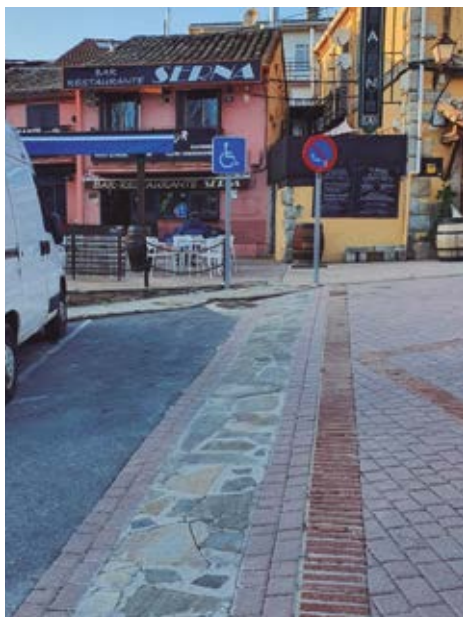
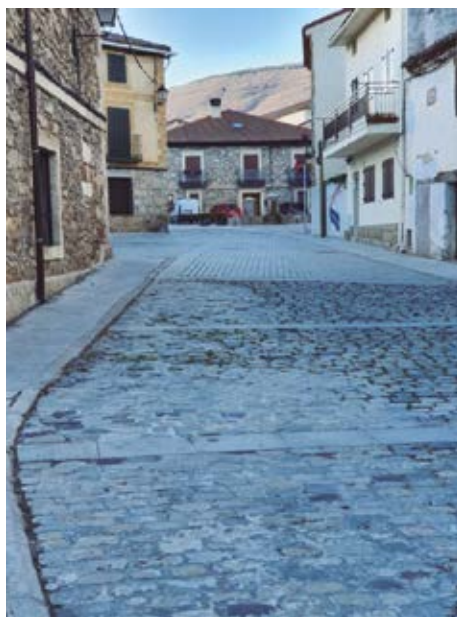
Aceras

En el centro del municipio hay plataforma única lo que facilita la deambulaci3n, pero en el resto las calles tienen aceras estrechas y muy peque1as. Por tanto, se califica como insuficiente por la falta de medidas en el municipio.

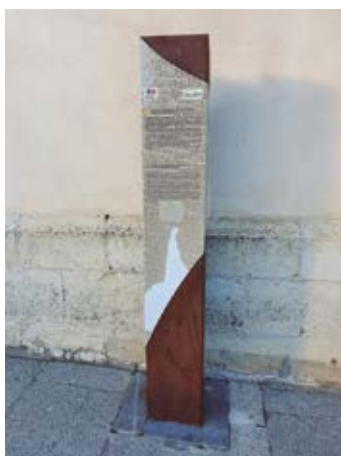
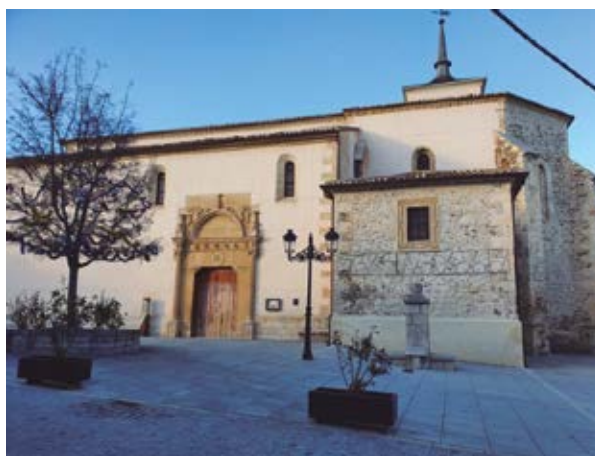
Iglesia

La iglesia est1 en una plaza accesible, aunque la puerta tiene un peque1o resalte, pero es pr1cticamente accesible. El cartel informativo en poste est1 muy deteriorado y no se visualiza, y no tiene criterios de accesibilidad.

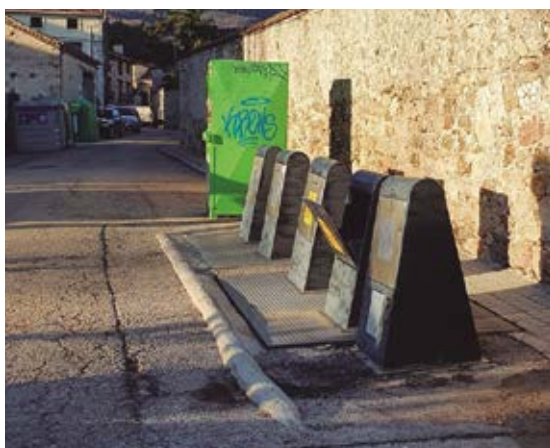
Los contenedores de residuos, aunque están soterrados no son accesibles pues tienen un bordillo que impide la aproximación.

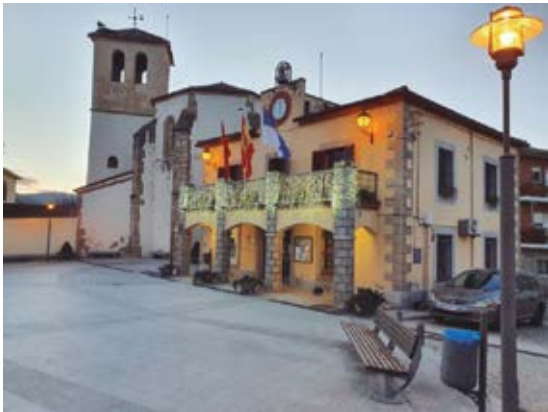
El Ayuntamiento está situado en una plaza y es fácil de reconocer. Su entrada tiene un pequeño resalte, es prácticamente accesible desde el exterior.

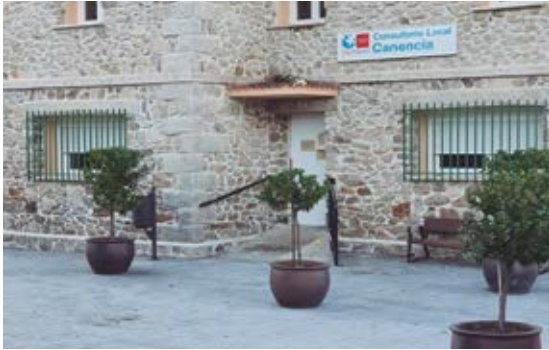
El consultorio local tiene una indicación direccional desde la calle que ayuda a su localización. El edificio es moderno y está bien identificado. En su acceso tiene una rampa con mucha inclinación con un único pasamanos, por lo que su entrada tiene dificultades para un acceso autónomo por una persona usuaria de silla de ruedas.

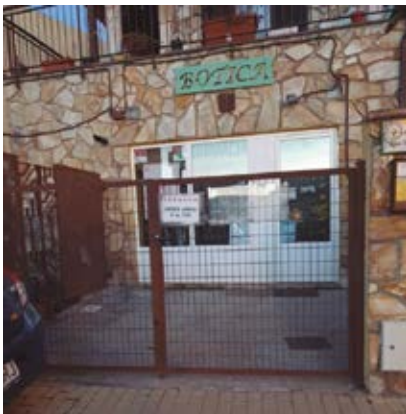
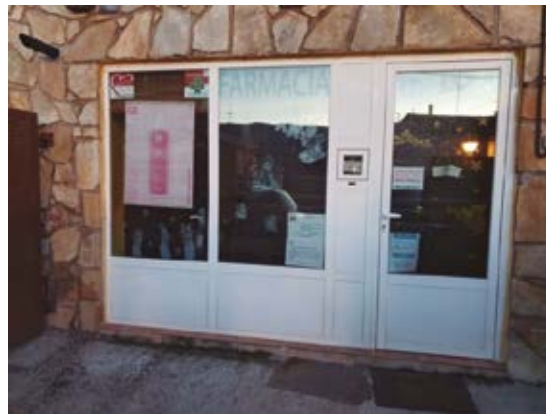
La farmacia tiene un escalón después de una rampa, por lo que es inaccesible.

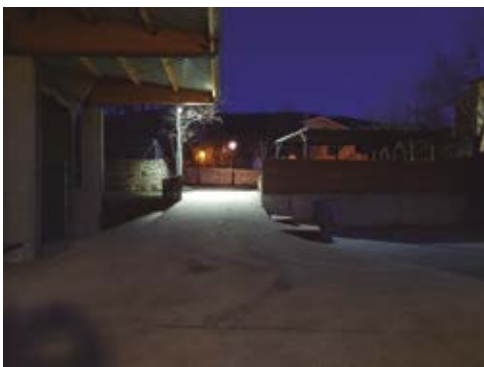
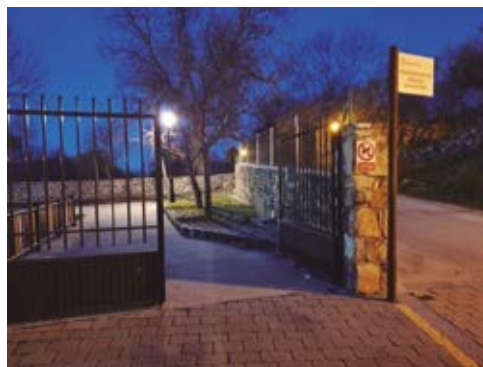
La entrada al polideportivo y la piscina municipal son accesibles.

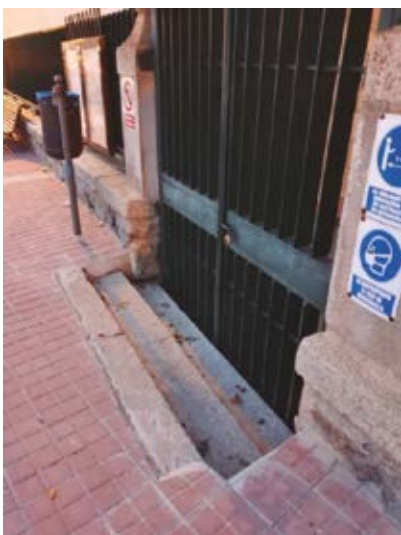
El colegio rural no es accesible desde la vía pública porque tiene varios escalones en la entrada.

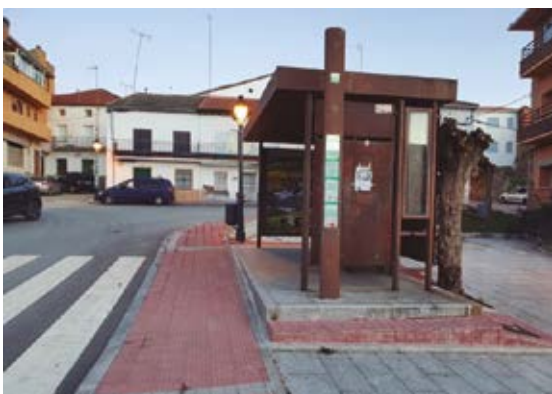
La parada de autobús no es accesible ya que tiene un escalón en cuña y no cuenta con suelo tacto-visual.

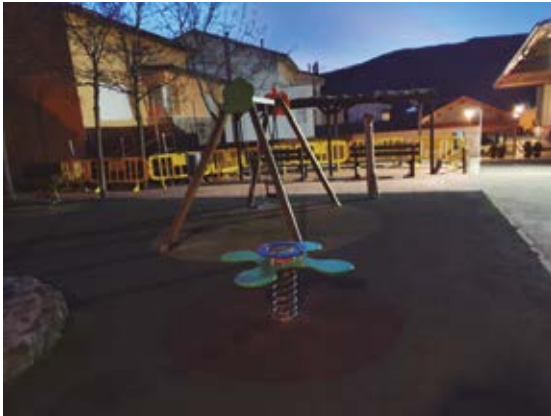
El recinto es accesible con un suelo de caucho, aunque no cuenta con información de uso ni de regulación del espacio, por lo que para su completa accesibilidad sería necesario esta mejora en su información.

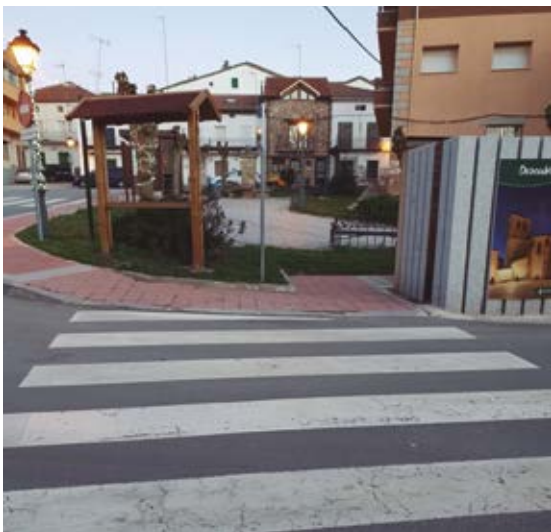
En el municipio, hay algunos vados bien resueltos con el rebaje adecuado y con el pavimento abotonado de advertencia. Pero durante el recorrido se ha detectado uno en concreto que termina en la parada del autobús donde se observa una solución incorrecta e inaccesible.

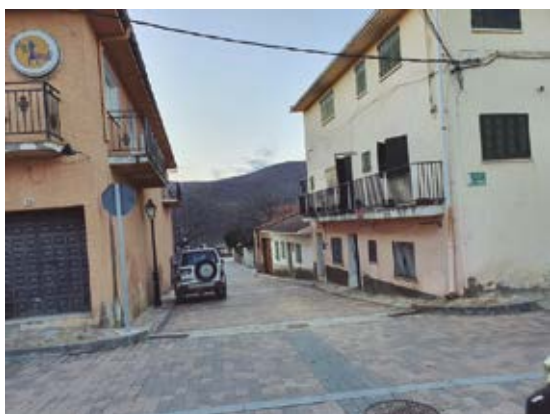
El municipio tiene plataforma única en convivencia con aceras en el resto. En general, las aceras son estrechas o sin continuidad por invasión de la construcción. Actualmente están haciendo obras en la calzada.

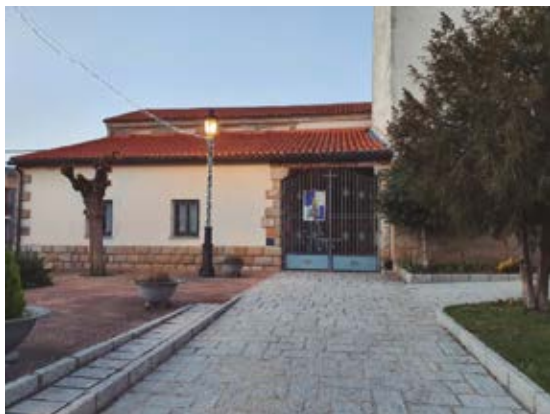
La Iglesia tiene una entrada accesible, por lo menos hasta el atrio.

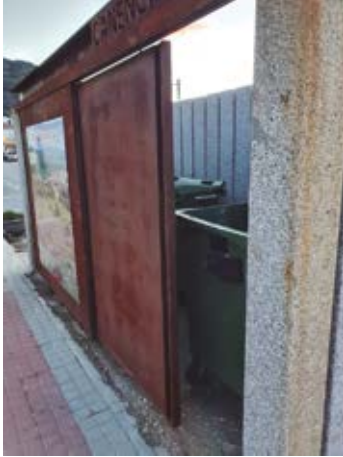
El área de residuos urbanos del municipio tiene cubos de basura altos y se localizan en un estrecho recinto que es inaccesible.

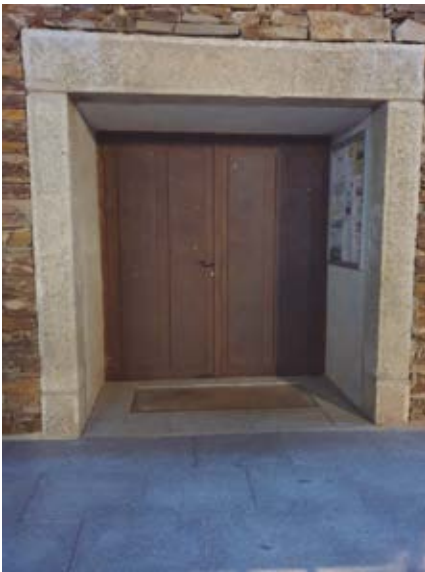
El Ayuntamiento es un edificio accesible situado en la plaza de la Iglesia y frente al centro de salud. Su identificación es confusa porque no tiene rótulo, aunque tiene una bandera española.

También hay un edificio aparentemente municipal denominado el "Corral del Concejo", accesible desde la calle.

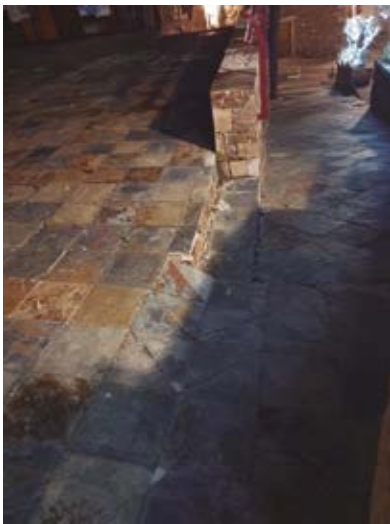
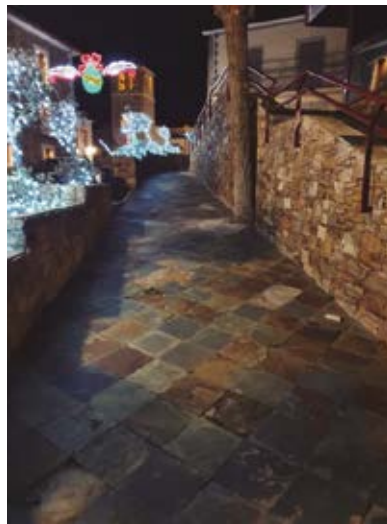
El municipio tiene un Centro de Salud al que se accede por dos rampas y un gran tramo de escalones. Las rampas están mal ejecutadas pues una de ellas está algo desviada hacia un lateral y no tiene barandillas, y la otra es muy larga e inclinada.

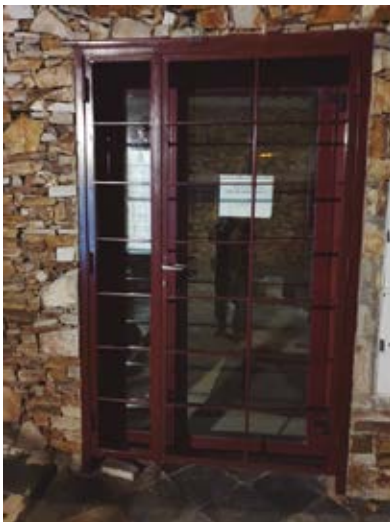
La puerta de entrada al edificio es accesible.

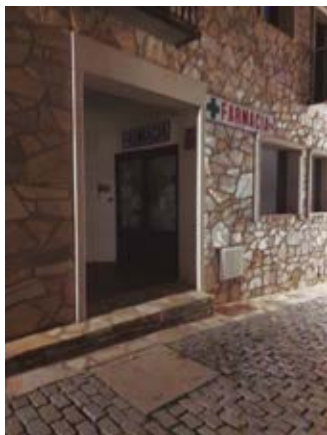
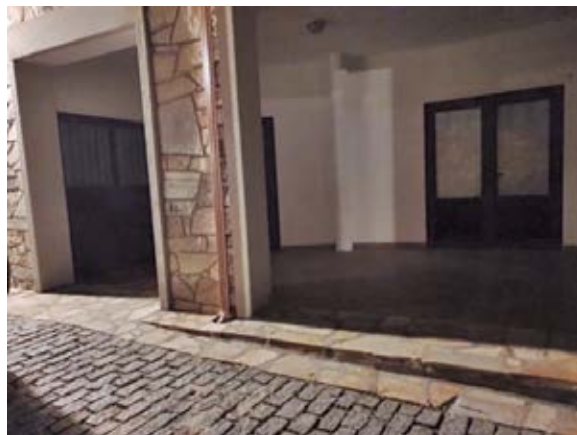
La farmacia del municipio es un local accesible porque cuenta con un rebaje oportuno en la acera.

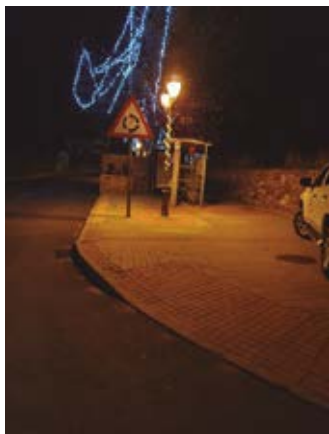
La parada de autobús es la estándar de la Comunidad de Madrid y está perfectamente ejecutada, incluido en suelo tacto-visual.

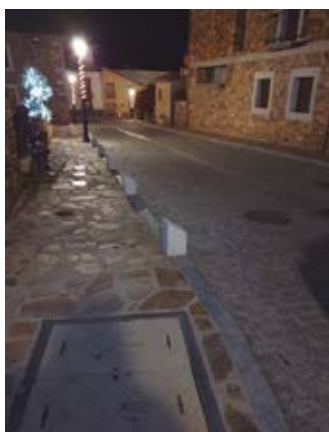
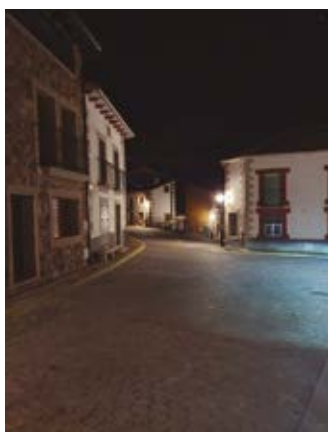
El municipio tiene convivencia de plataforma única en el centro del pueblo y aceras en el resto, pero son muy estrechas lo que dificulta la deambulación y además están invadidas por bancos que impiden el paso de peatones.

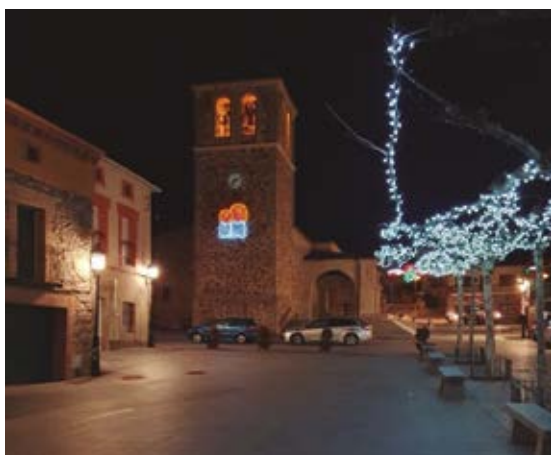
La iglesia está situada en una plaza a la que se accede sin barreras, es un edificio accesible, solamente podría dificultar la entrada el marco del portón de la puerta, si está cerrada.

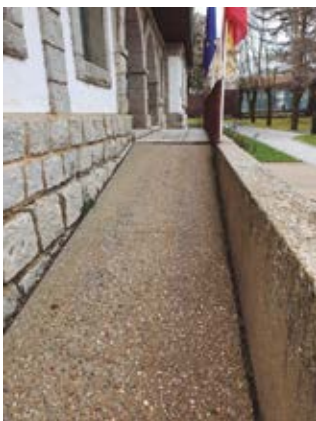
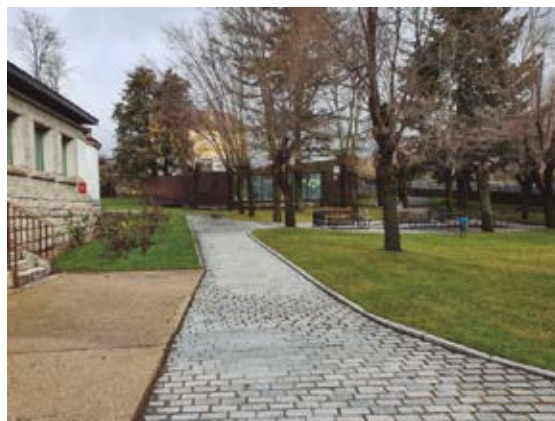
El Ayuntamiento no tiene cartel indicativo por lo que no es fácil de identificar como tal. El edificio se encuentra en la parte de arriba de una parcela que tiene un pequeño resalte para acceder. Se puede subir por escaleras o por una rampa dependiente bastante pronunciada que no dispone de pasamanos a sus lados. De igual modo, un tramo de la escalera no dispone de pasamanos en ningún lado. La entrada termina con un escalón para poder entrar en el edificio. Por todo ello, es inaccesible, aunque aparentemente tiene medidas de accesibilidad.

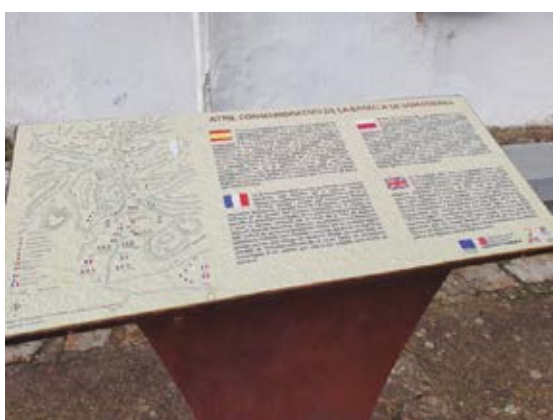
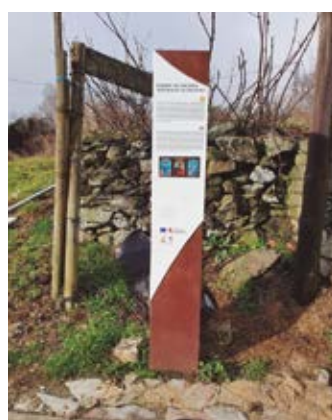
Hay una cartelería referente a otro tipo de información, como por ejemplo un atril conmemorativo relacionado con la historia del municipio, aunque con falta de medidas de accesibilidad cognitiva en su información, porque no tiene criterios de accesibilidad universal.

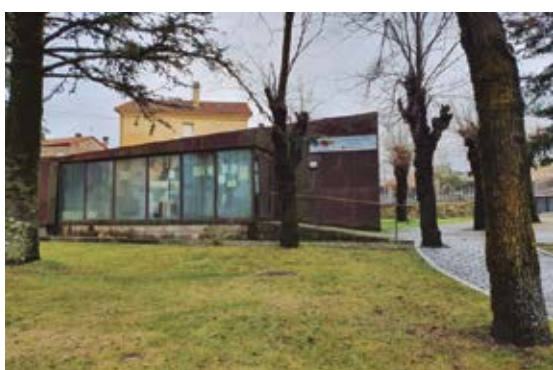
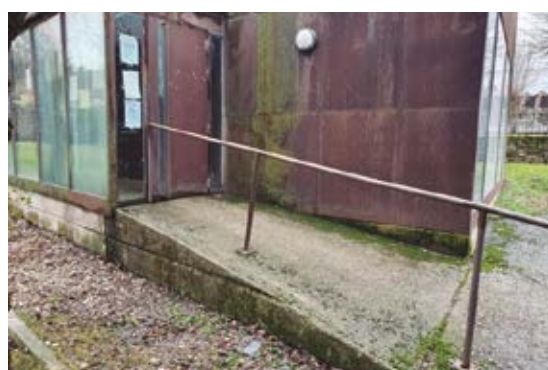
Consultorio local

Junto al Ayuntamiento hay un consultorio local con una rampa de difícil acceso ya que no tiene pasamanos adecuados, y su pendiente es bastante pronunciada.

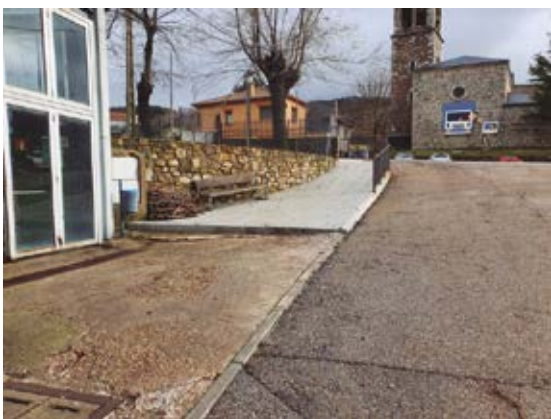
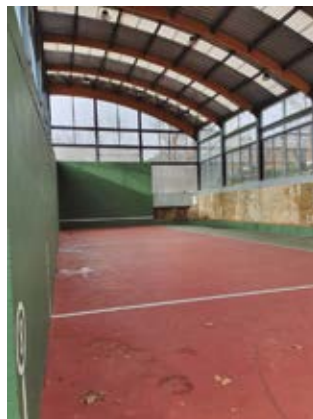
Instalaciones deportivas

Somosierra cuenta con un Frontón Municipal cuya entrada es accesible.

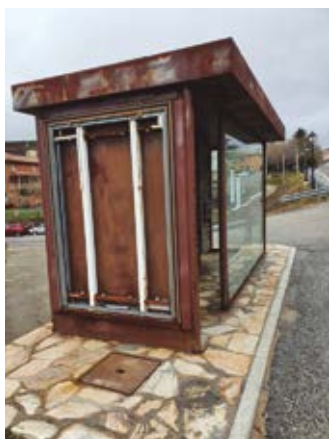
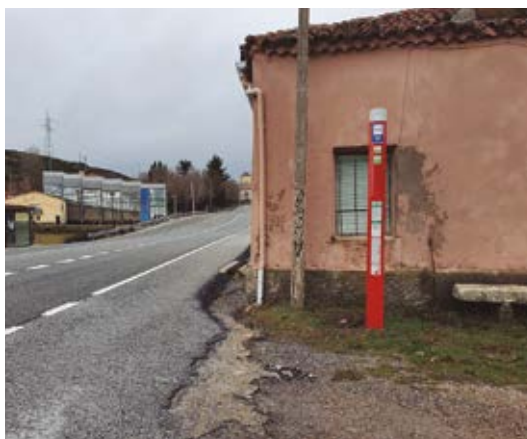
Parada autobús

En el municipio hay dos paradas una frente a la otra a ambos lados en la carretera. Una de ellas es un poste y la otra es una marquesina cerrada y acristalada muy arruinada a la que se accede por un pequeño paso. No se podría decir que son accesibles.

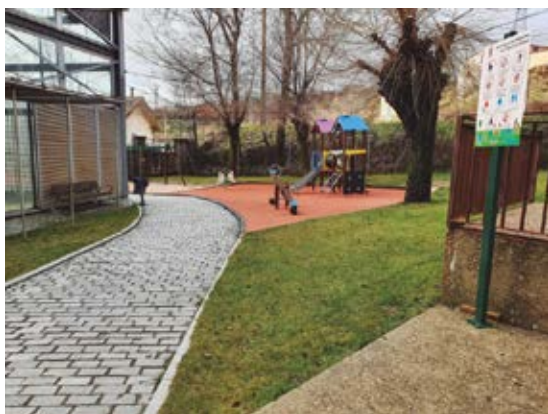
Parque infantil y área de ejercicios para mayores

El parque infantil está dentro del recinto del Ayuntamiento y es accesible. Junto al frontón hay un parque de ejercicios para mayores de difícil deambulación para una persona con movilidad reducida o en silla de ruedas porque está situado en terreno natural.

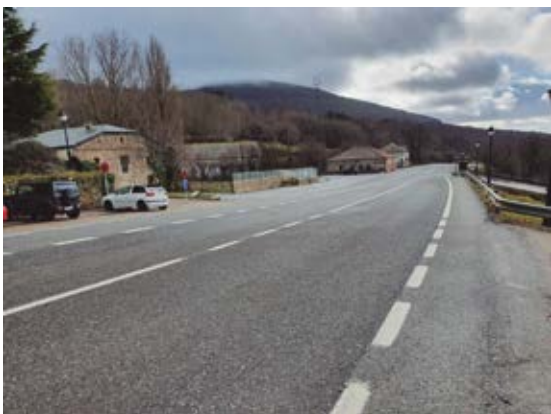
Vados peatonales

En el municipio no hay ningún vado peatonal. El municipio está dividido por la carretera, la Iglesia está a un lado y el Ayuntamiento está al otro lado de la carretera, y no hay vado peatonal para cruzar.

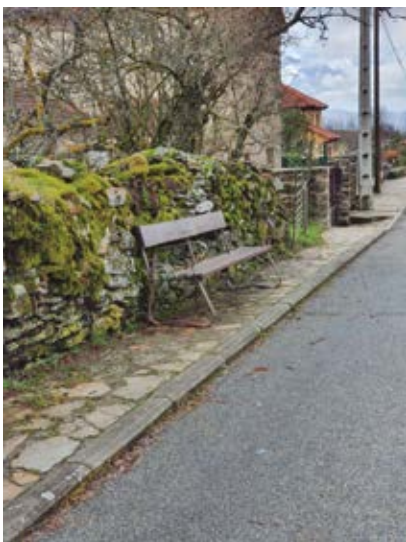
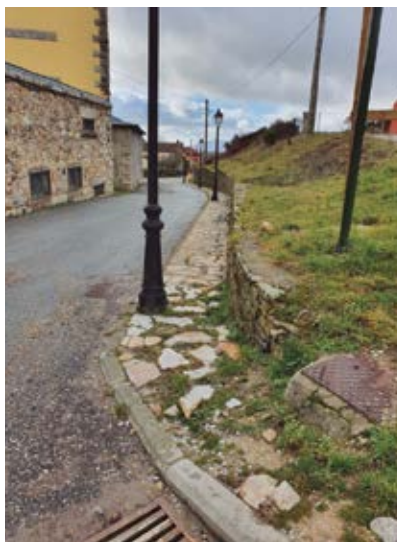
Aceras

Las aceras del municipio son pequeñas y estrechas, pero hay muy pocas. En ellas se encuentra mobiliario urbano que la invade. En otras zonas las aceras no tienen continuidad y no hay rebajas de bordillo. Por ello son inaccesibles.

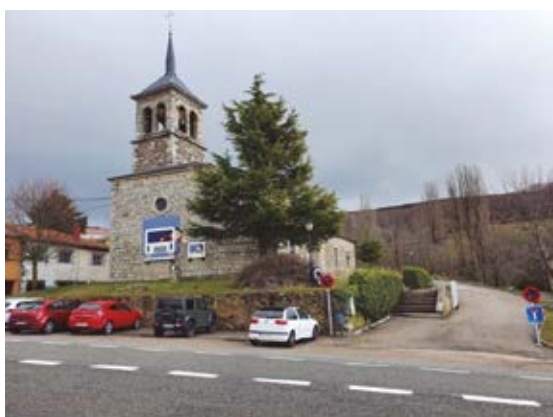
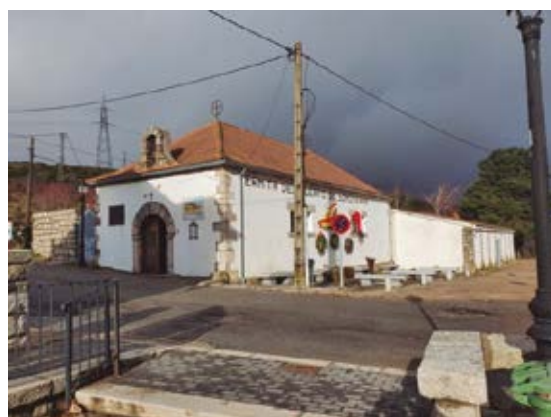
Iglesia

El municipio tiene una ermita con una entrada accesible, también cuenta con una iglesia a la que se accede por una escalinata sin alternativa de rampas para acceder, por tanto, es inaccesible.
