**de la ACCESIBILIDAD de los
NÚCLEOS URBANOS EN EL ÁMBITO RURAL
de la Comunidad de Madrid**

CERMI Comunidad de Madrid, 2021

Realizado en colaboración con: ACCEDES, Entornos y servicios accesibles S.L.:

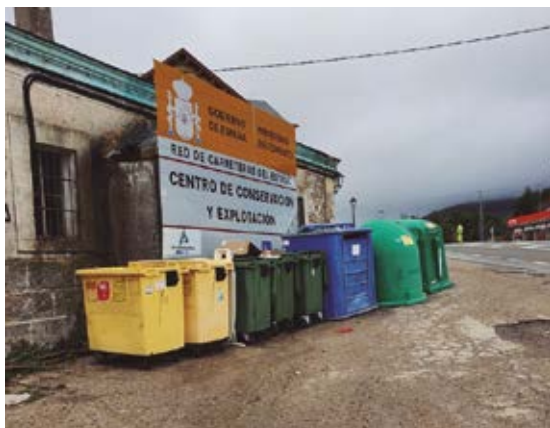
Áreas de residuos urbanos

El área de residuos urbanos es de cubos altos, por lo que es inaccesible.

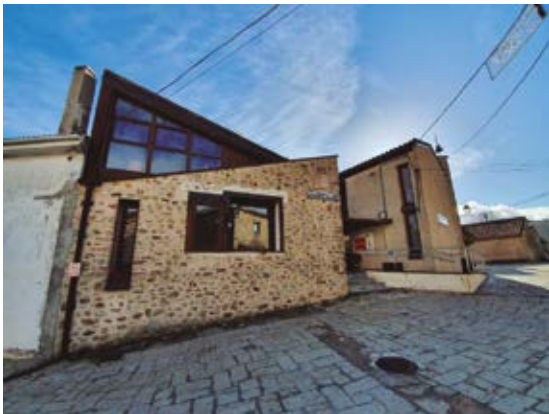
Al edificio del Ayuntamiento se accede por unas escaleras o con la alternativa de una rampa con doble pasamanos, por lo que es accesible.

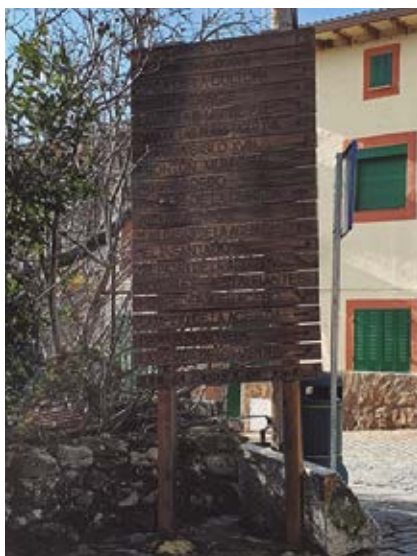
Cartelería y señalética urbana

En la entrada del municipio hay un directorio con la información de los diferentes espacios y recursos realizado en madera que resulta poco legible por la falta de contraste visual. Se echa de menos la continuidad de la información de estos espacios dentro del municipio.

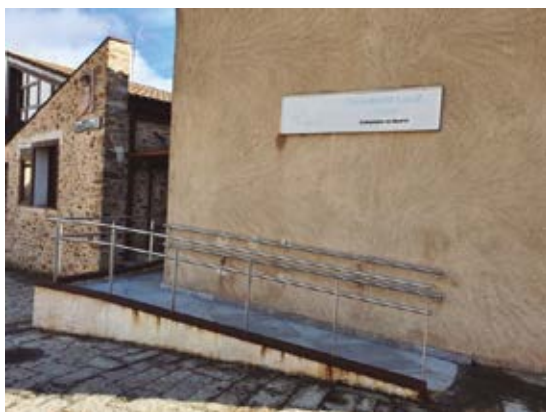
Consultorio local

El edificio del Ayuntamiento contiene también un consultorio local accesible desde la calzada pública.

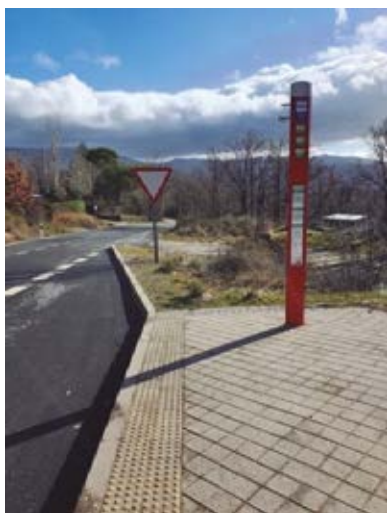
Parada autobús

La Acebeda cuenta con dos paradas de autobús a ambos lados de la carretera que son de poste, y cuentan con suelo de botones y acanaladura, pero no tiene rebaje de bordillos. Dentro del municipio, hay otra parada que es una marquesina cerrada con escalón de entrada, pero no parece que esté en uso por la falta de información.

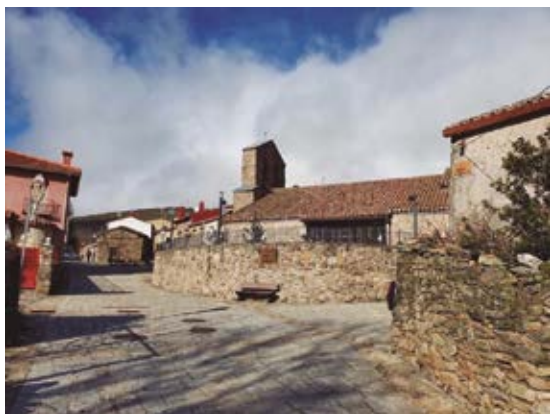
Las calles son de plataforma única empedrada lo que facilita la deambulaci3n. Por lo que se considera en este sentido un municipio bastante accesible.

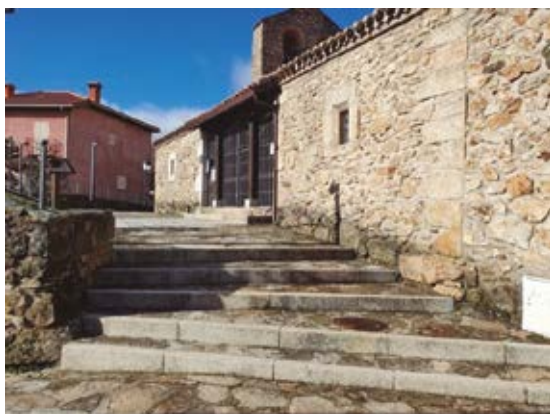
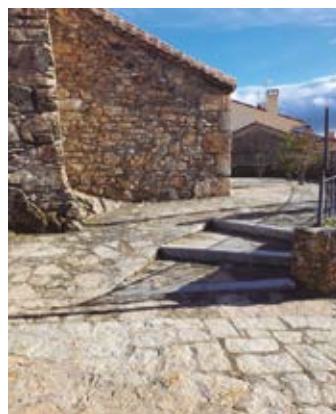
La Iglesia por una parte tiene un tramo de peldaños para acceder a ella y por la otra cuenta con una rampa empedrada, sin pasamanos ni seÑaliziaci3n de itinerario accesible. La puerta de entrada a la iglesia tiene dos escalones por lo que es inaccesible.

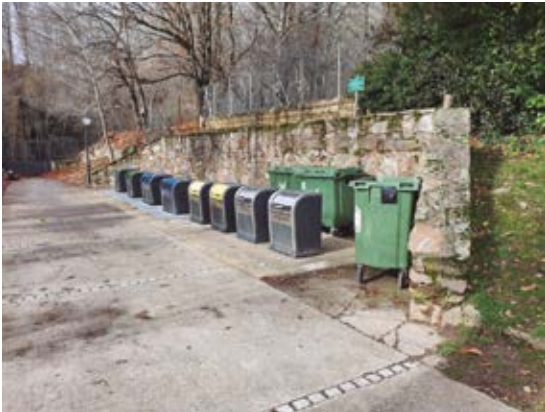
Áreas de residuos urbanos

El área de residuos urbanos tiene cubos altos junto a cubos accesibles, pero se puede catalogar como accesible.

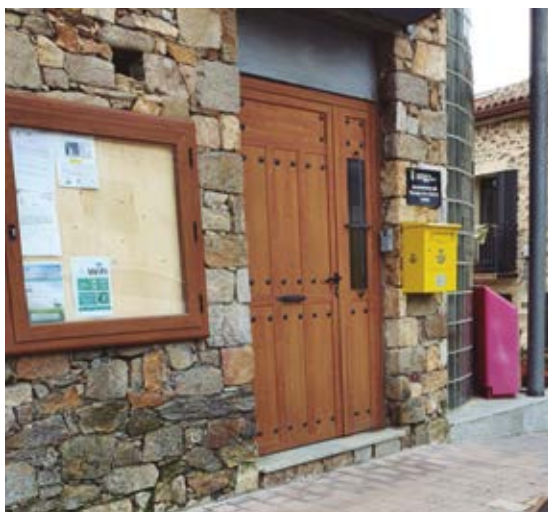
El Ayuntamiento comparte espacio con la Casa de la Cultura y con el Consultorio Local. El edificio tiene la indicación del Consultorio Local, por lo que le faltaría la señalización identificativa como Ayuntamiento para su mejor localización. La entrada es inaccesible, tiene un pequeño escalón en la puerta.

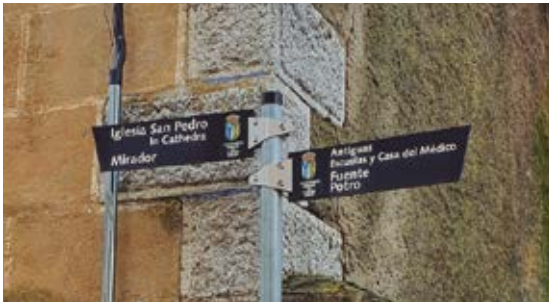
Cartelería y señalética urbana

El municipio tiene cartelería informativa y direccional de los servicios y recursos para la ciudadanía. En general, las calles tienen cartelería identificativa lo que facilita la localización.

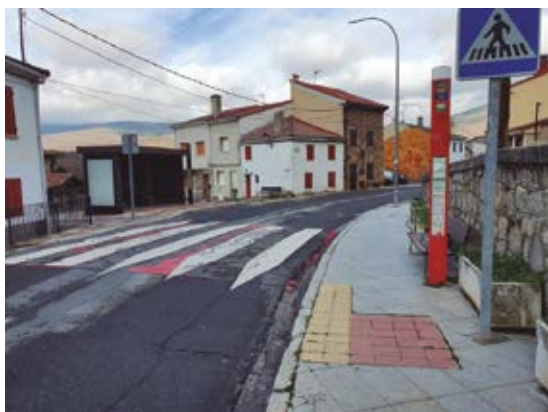
Parada autobús

En la entrada hay dos paradas de autobús, una en frente de otra. Una de ellas es una marquesina abierta y la otra es un poste. Cuentan con las medidas de accesibilidad.

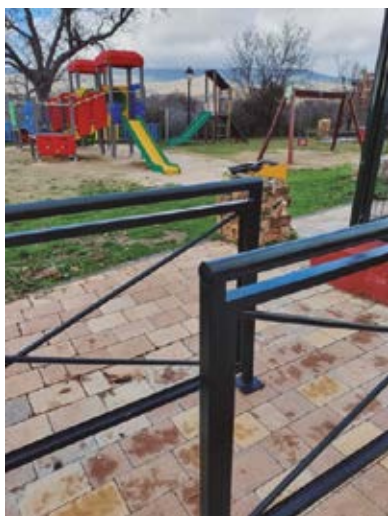
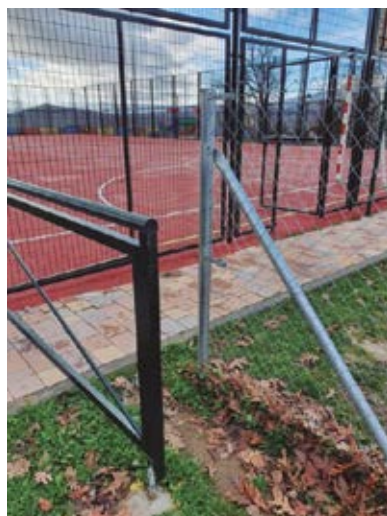
Parque infantil y área de ejercicios para mayores

A la salida del municipio, conviven en el mismo espacio el parque infantil, un pequeño campo de fútbol y uno de baloncesto al aire libre. Junto a estos, hay también una zona para ejercicios de personas mayores. Este conjunto está sin identificar con cartelería y no hay un itinerario accesible desde el centro.

El parque infantil no es accesible para una persona con silla de ruedas y el suelo tampoco, pues es terreno natural. El campo de fútbol tiene una entrada inaccesible. La zona de ejercicio para personas mayores no es accesible.

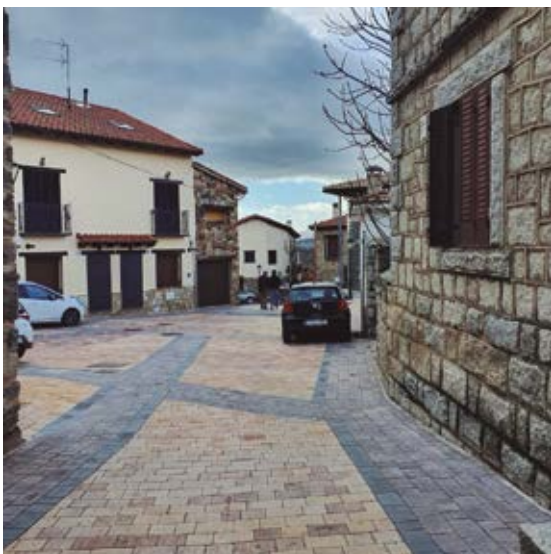
En la zona próxima al Ayuntamiento la calzada es de plataforma única, en el resto del municipio las aceras son muy estrechas e intransitables.

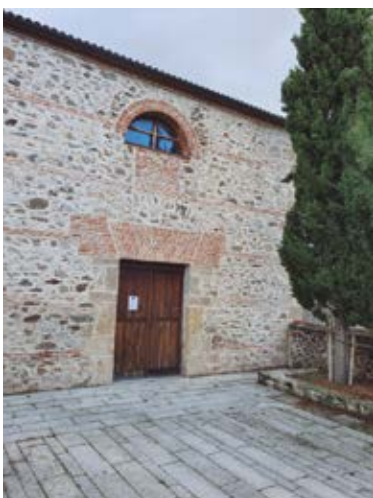
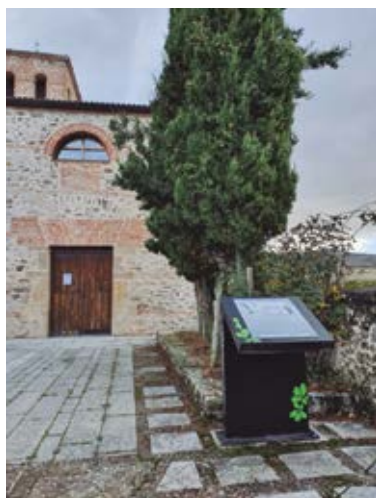
El recinto de entrada hacia la Iglesia es accesible y también lo es la iglesia. En este espacio hay un atril accesible con para personas en silla de ruedas con la información de la Iglesia.

Delante de la Iglesia hay un mirador al que se accede por una rampa con doble pasamanos y correctamente instalada también se accede por unas escaleras.

Tanto la rampa como las escaleras tienen acanaladuras de indicación de inicio y término. La zona es muy accesible y está muy cuidada.

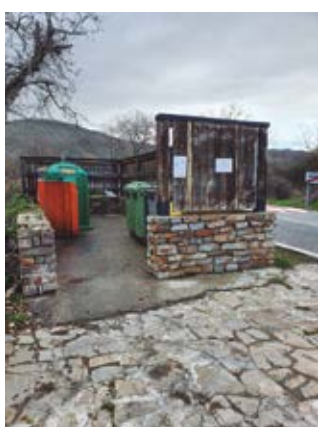
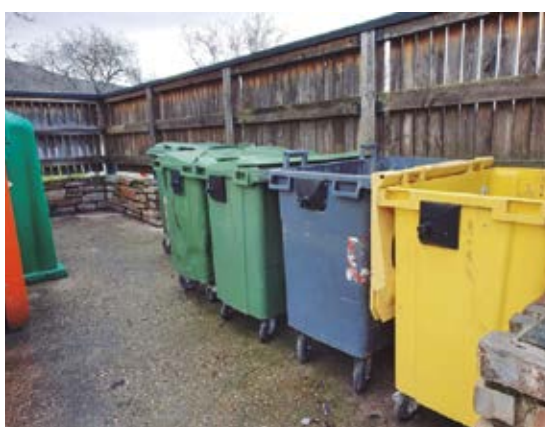
Áreas de residuos urbanos

El municipio tiene un espacio dedicado al reciclado y basuras y residuos que es inaccesible.

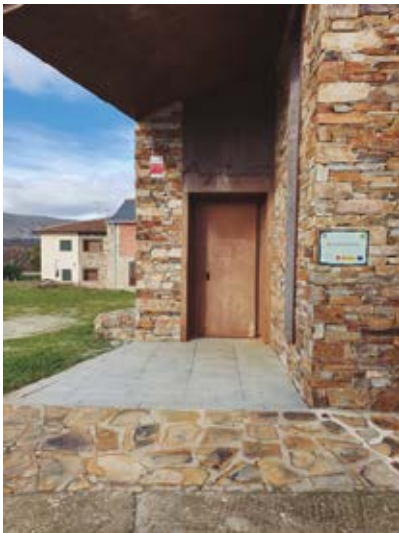
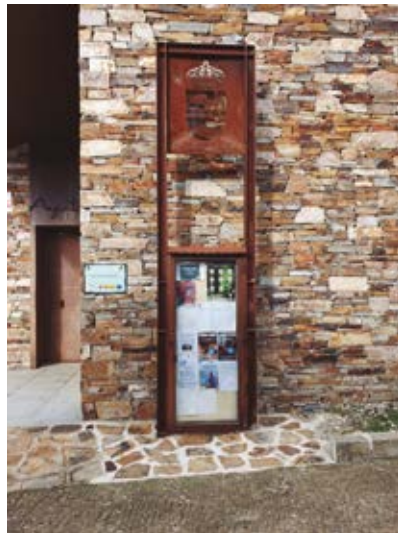
El Ayuntamiento tiene una entrada accesible. Es un edificio moderno que no es fácil de reconocer, porque no tiene banderas ni está señalizado, aunque tiene un letrero con el escudo troquelado del municipio que se ve con dificultad por la falta de criterios de accesibilidad universal.

El equipamiento municipal que rodea al Ayuntamiento es de diseño moderno, pero muy inaccesible.

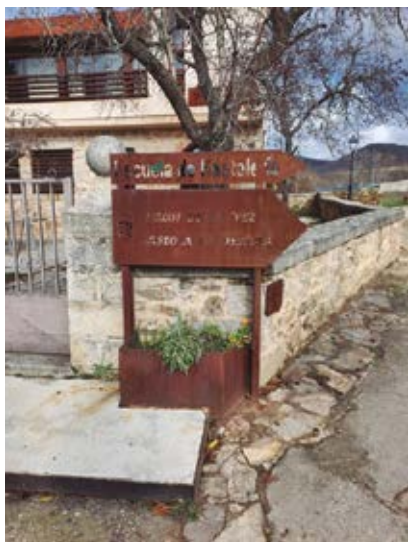
Cartelería y señalética urbana

La cartelería dentro del municipio es escasa y la existente es troquelada lo que dificulta su lectura y sin criterios de accesibilidad universal.

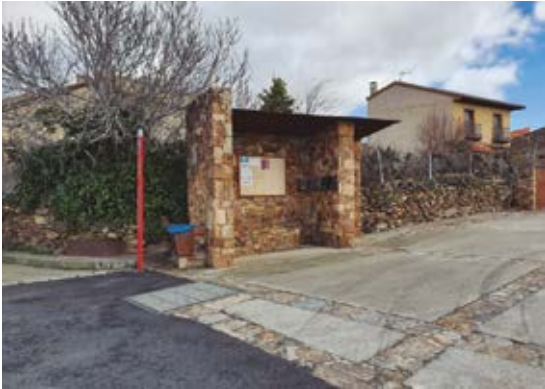
Parada autobús

La parada del autobús es un poste y una marquesina que cumplen con la accesibilidad.

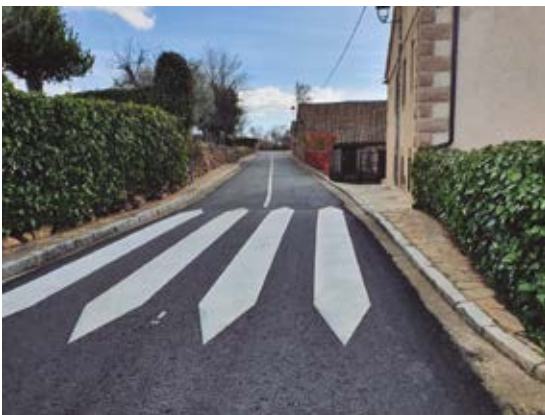
Vados peatonales

El municipio tiene un vado peatonal sobre elevado en la carretera que une las dos zonas del municipio, pero este llega a unas aceras muy estrechas y tiene inadecuada ejecución.

- La gran mayoría de vados peatonales tiene la misma problemática y es la falta de estos elementos en las aceras o la incorrecta ejecución. En general, es importante revisar la correcta ejecución para que realmente sean eficaces para el acceso de los ciudadanos con movilidad reducida. Es frecuente encontrar vados en uno de los lados de la acera y no en la contraria, pasos sobre elevados que no llegan hasta en encuentro con el borde de la acera y con un espacio sin el remate necesario o con caída libre hacia la acera. Es necesario también evitar la colocación de mobiliario urbano que impide la eficacia de los vados.

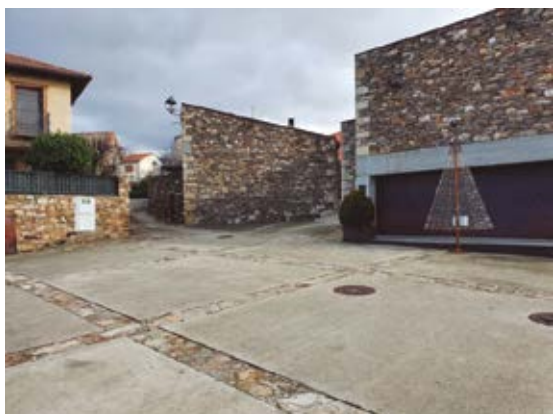
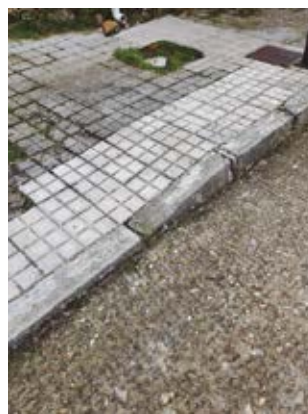
Aceras

En el municipio conviven la plataforma única en la zona central y las aceras, éstas son pequeñas y algo estrechas, lo que dificulta la deambulaci3n.

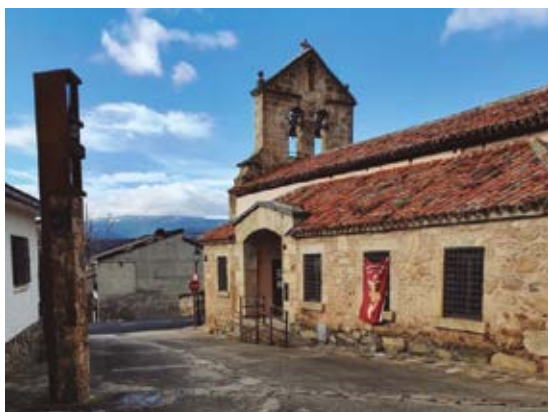
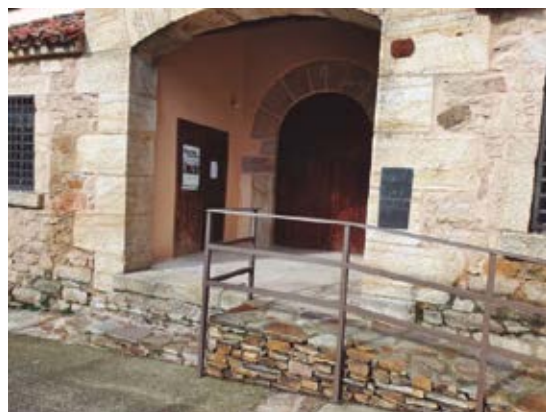
La Iglesia tiene una rampa de entrada para su acceso con barandilla en uno de sus lados. La puerta de la iglesia tiene un marco de madera que puede dificultar la entrada cuando no est3 abierto todo el port3n.

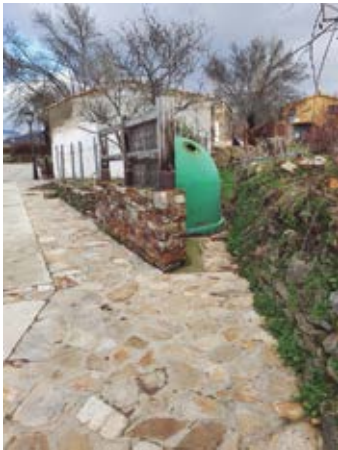
El contenedor de recogida de vidrio está detrás de un pequeño vallado de madera que impide el paso de una persona con movilidad reducida porque está muy cerca del muro. El resto de los contenedores son de cubos altos. En este municipio las papeleras no se reconocen como tal por su diseño.

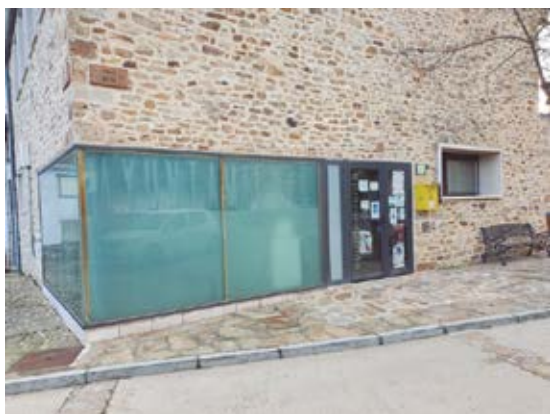
El Ayuntamiento es un edificio moderno y su entrada es accesible desde la calle, Es fácilmente identificable porque tiene rótulo y banderas en la fachada.

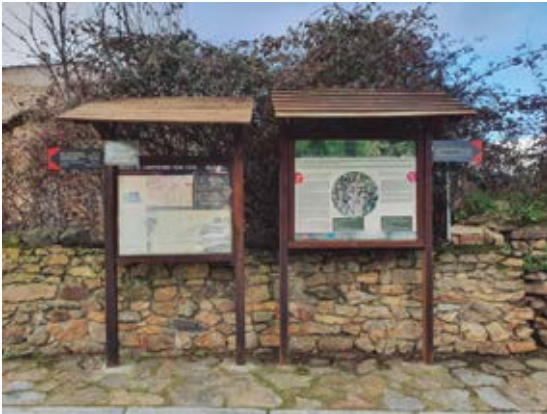
Cartelería y señalética urbana

En el municipio falta cartelería indicativa de los servicios del pueblo tampoco tienen cartelería en sus calles, sin embargo, en el área de ejercicios de mayores tiene cartelería informativa de uso de las máquinas deportivas. Hay cartelería informativa de tipo medioambiental, pero sin criterios de accesibilidad universal.

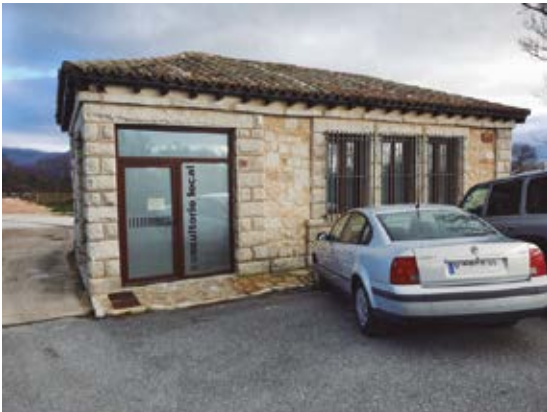
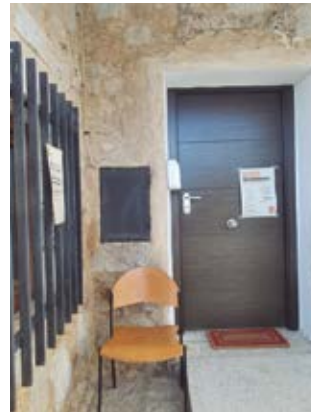
Consultorio local

El Consultorio Local es un edificio moderno y muy accesible.

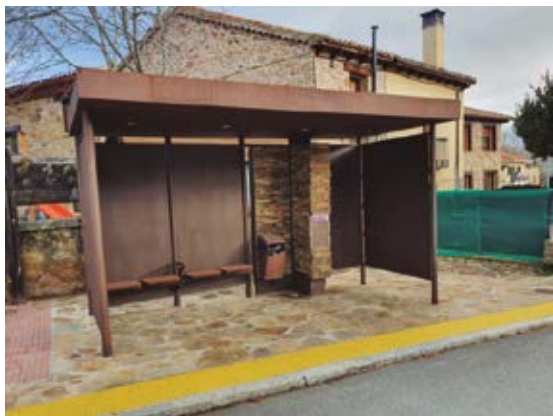
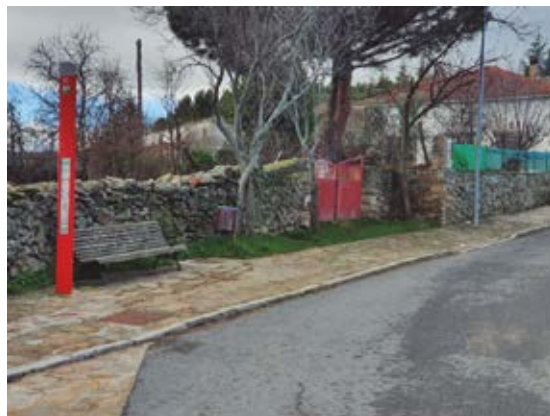
Parada autobús

La parada de autobús en un sentido es una marquesina con las medidas de accesibilidad en suelo. En el otro sentido hay un poste sin rebaje ni indicación tacto-visual.

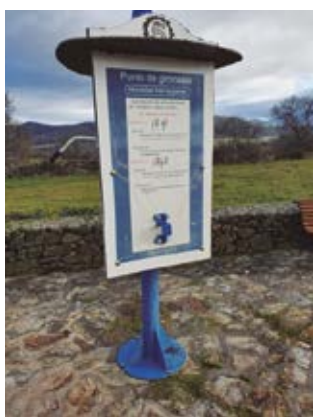
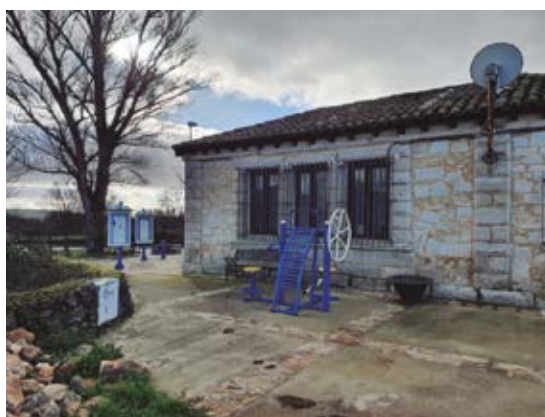
Parque infantil y área de ejercicios para mayores

Detrás del Consultorio Local hay una zona de ejercicios para mayores que es accesible y además cuenta con cartelería informativa de uso de las máquinas de ejercicio.

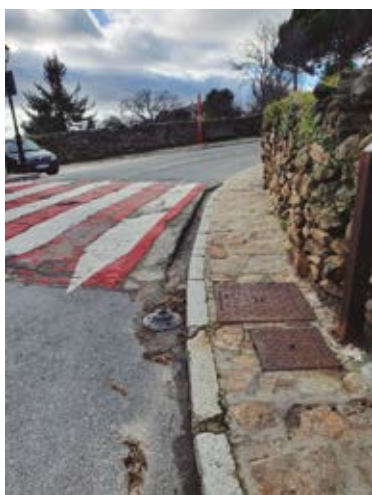
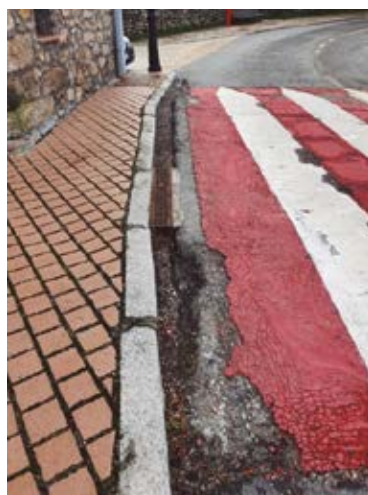
Vados peatonales

En la localidad hay un paso de peatones sobre elevado, pero inadecuadamente ejecutado porque nunca llega hasta el borde de la acera dejando un espacio libre. Realmente sirve más bien para atemperar la velocidad de los vehículos al paso por el pueblo.

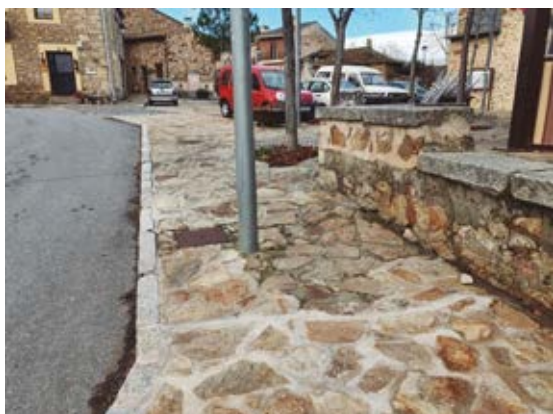
Aceras

Las aceras tienen tamaños pequeños y anchos muy variados con rebajes solamente en los vados de vehículos.

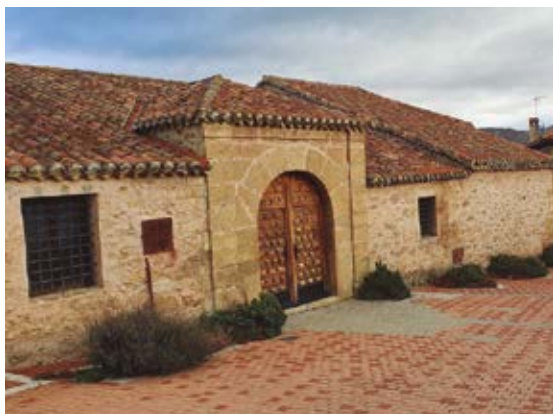
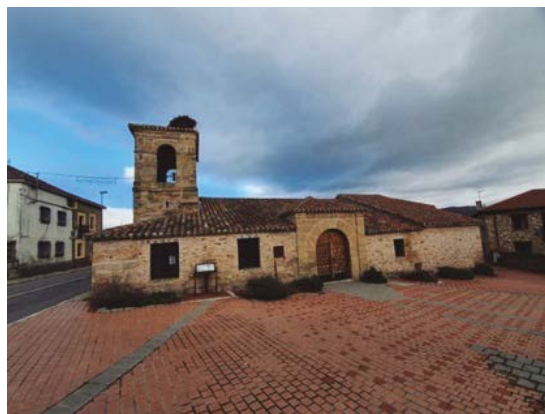
Iglesia

La iglesia tiene un escalón de entrada y una puerta con marco de madera que dificulta aún más la entrada si no se abre el portón.

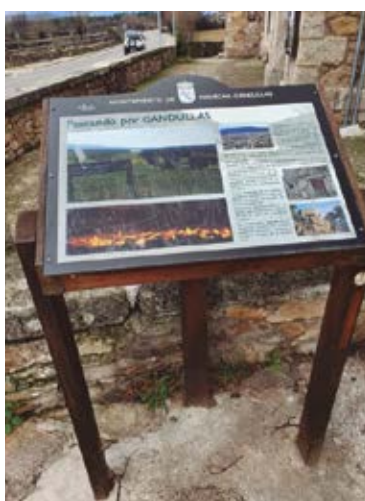
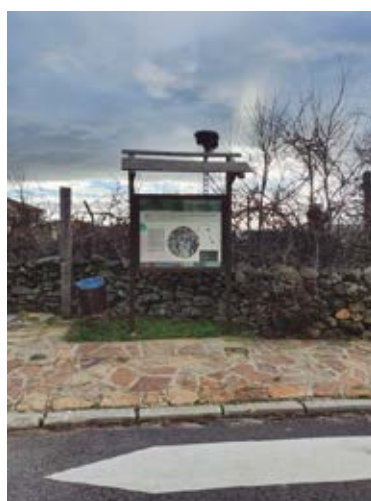
Cartelería y señalética urbana

El municipio no tiene cartelería indicativa de los servicios del pueblo tampoco tienen cartelería en sus calles. Hay cartelería informativa medioambiental y cultural, pero sin criterios de accesibilidad universal.

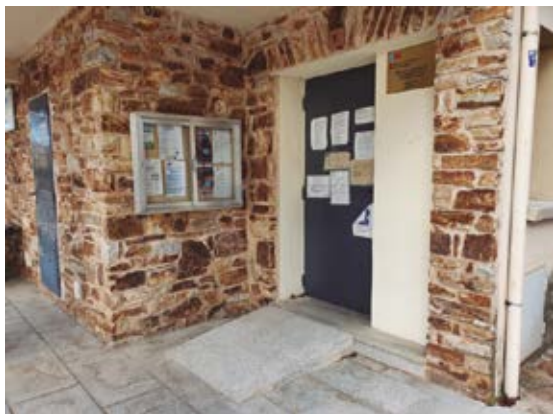
Consultorio local

El Consultorio Local está en la planta baja de un edificio. Su entrada es accesible y cuenta con una pequeña rampa sin barandilla, que salva un pequeño escalón.

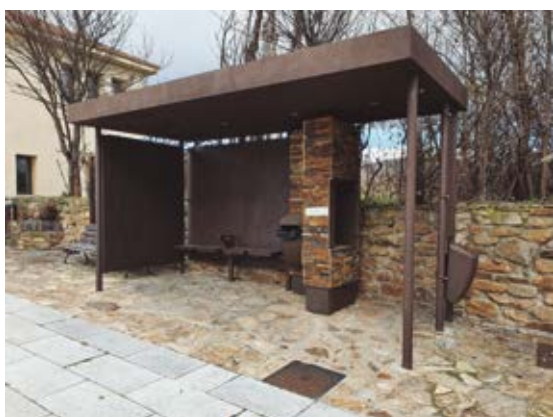
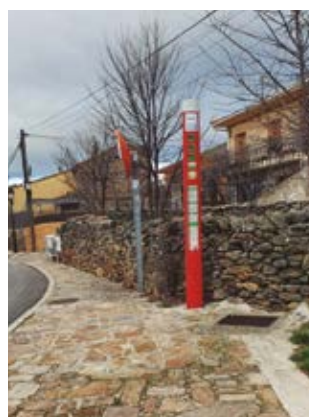
Parada autobús

La parada de autobús hacia un sentido es una marquesina sin las medidas de accesibilidad en suelo. En el otro sentido hay un poste sin rebaje ni indicación tacto-visual.

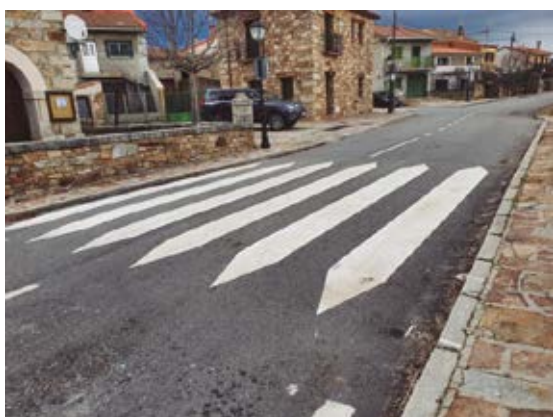
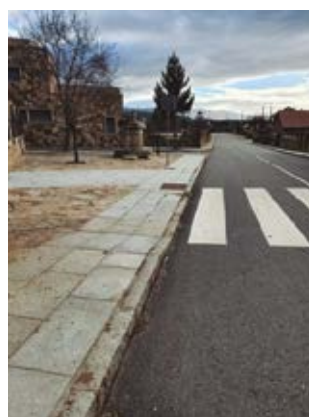
Vados peatonales

En la localidad hay varios tipos de vados, algunos sin rebaje de bordillo. Delante de la Iglesia hay un vado con rebaje de bordillo a ambos lados.

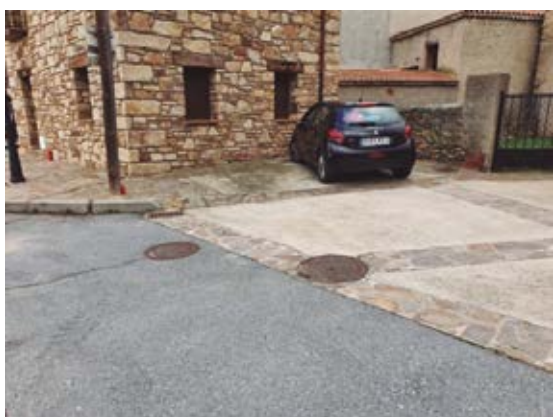
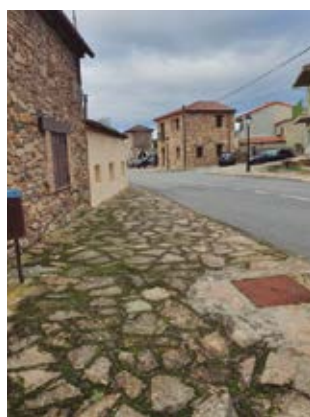
Aceras

En una zona del municipio hay plataforma única que convive con aceras generalmente pequeñas y estrechas. Hay puntos con rebaje, pero no los suficientes y no están en todas las aceras.

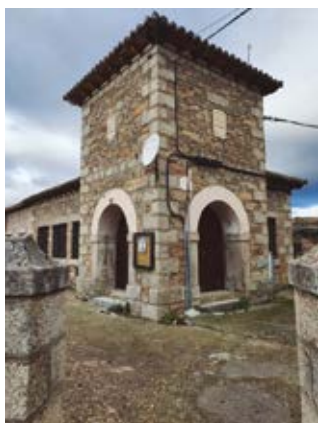
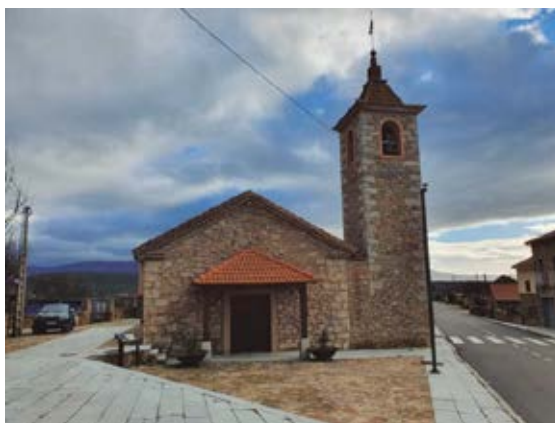
Iglesia

Al entrar en el municipio hay una iglesia a la que se accede por un patio sin escalones, pero el acceso al atrio de la ermita es por dos arcos ambos con dos escalones. También hay otra iglesia sin obstáculos de entrada por lo que es accesible. Por tanto, en la estadística computaría como accesible ya que al menos a un espacio se puede acceder.

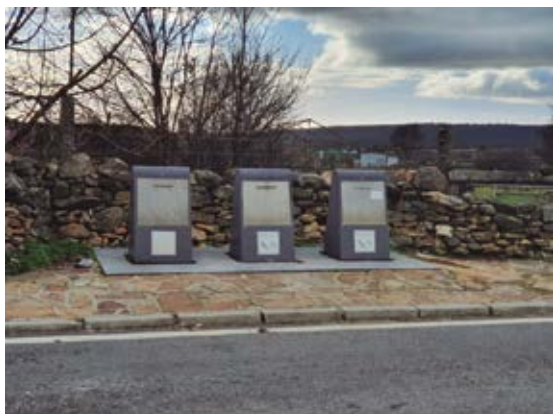
Áreas de residuos urbanos

A la entrada y a la salida del pueblo, hay contenedores soterrados, pero sin rebaje de bordillo, por lo que no son accesibles.

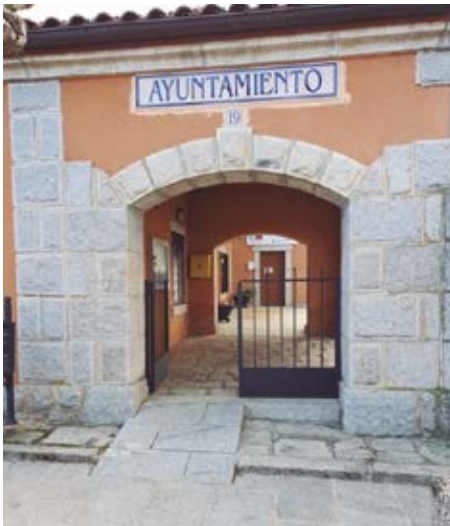
El Ayuntamiento está bien identificado y comparte espacio con el Consultorio Local. El edificio es accesible, tiene una pequeña rampa en la entrada del recinto y su puerta de entrada es accesible.

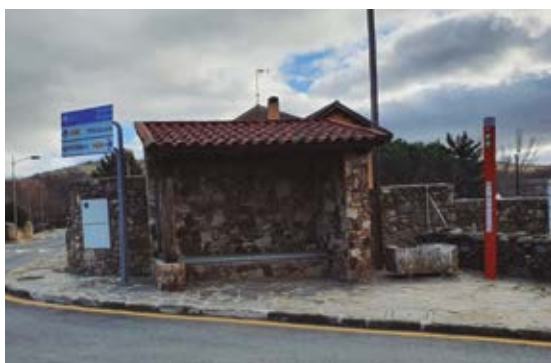
Parada autobús

En el municipio hay dos paradas de autobús una frente a la otra, cada una en un sentido. En un lado hay un poste bastante poco accesible, y frente a él una marquesina realizada en piedra y sin rebaje de bordillo.

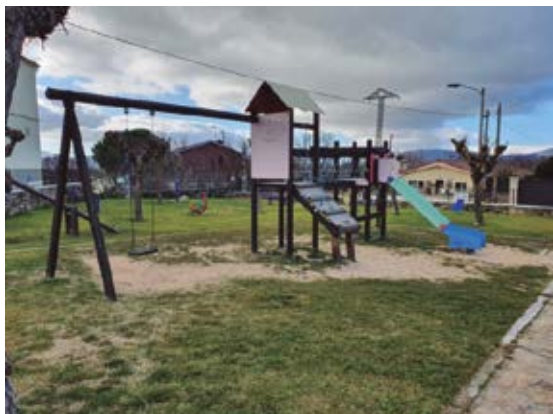
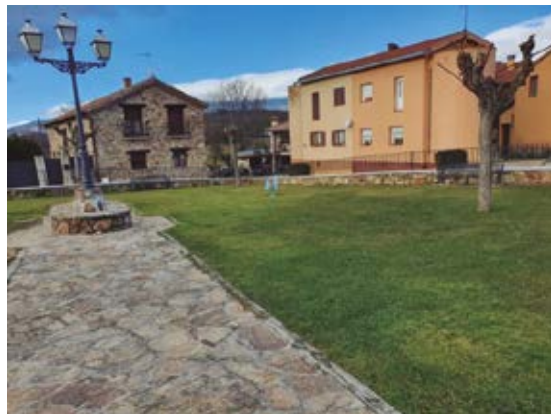
Parque infantil y área de ejercicios para mayores

El parque infantil tiene una entrada accesible. Comparte el recinto con los juegos o ejercicios para personas mayores, pero el suelo es terreno natural con césped lo que hace muy difícil el acceso a personas con movilidad reducida. Tanto el parque infantil como la zona de mayores no tiene información ni de uso y ni de regulación.

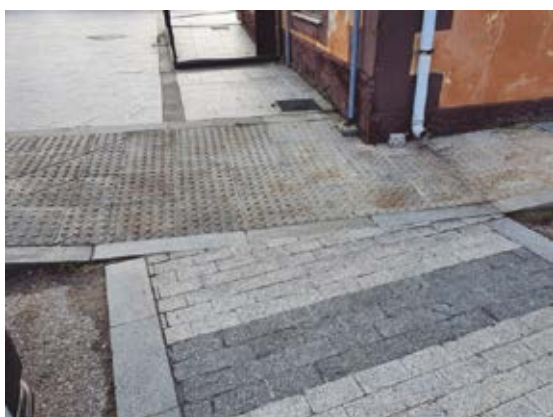
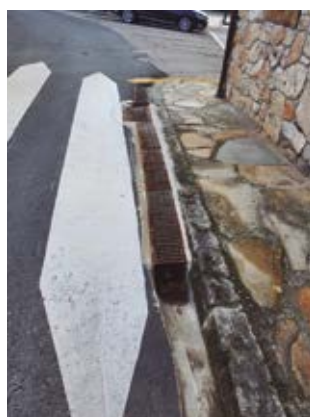
Vados peatonales

El municipio tiene muchos pasos de peatones con rebajes de bordillos y sus correspondientes vados cuentan con suelo de abotonadura, correctamente ejecutados.

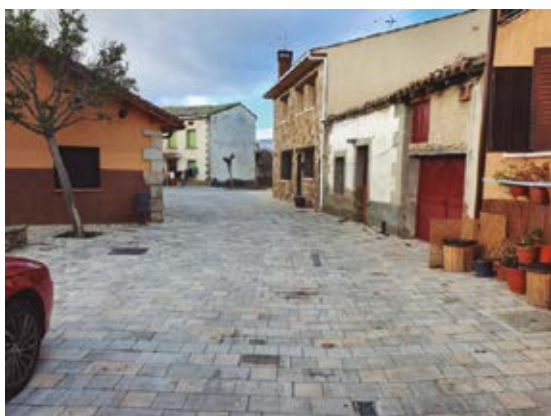
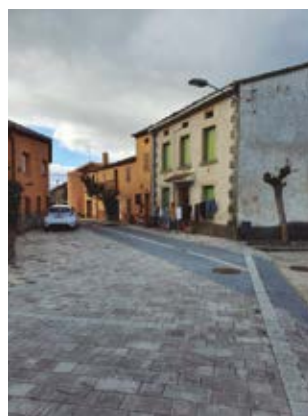
Aceras

En el municipio, hay un núcleo central dotado de plataforma única con criterios de diseño adecuados por lo que, en general el pueblo se puede considerar accesible. Aun así, también hay localizaciones donde se observa zonas mejorables.

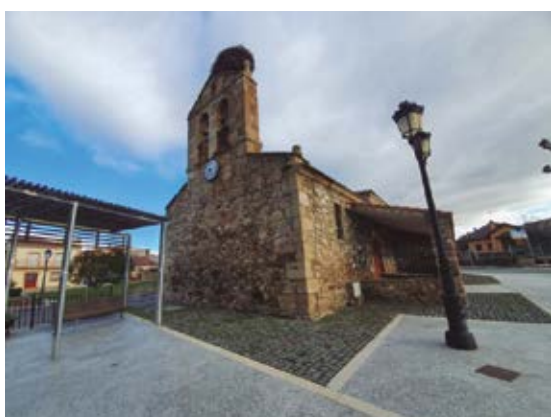
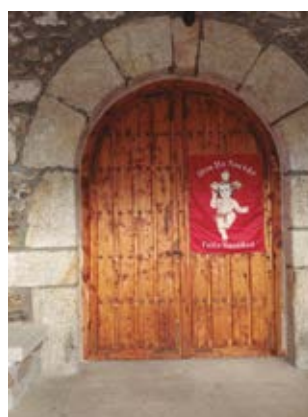
La Iglesia es absolutamente accesible su entrada tanto al porche de entrada como a la puerta de entrada al edificio, parece que está recientemente remodelada.

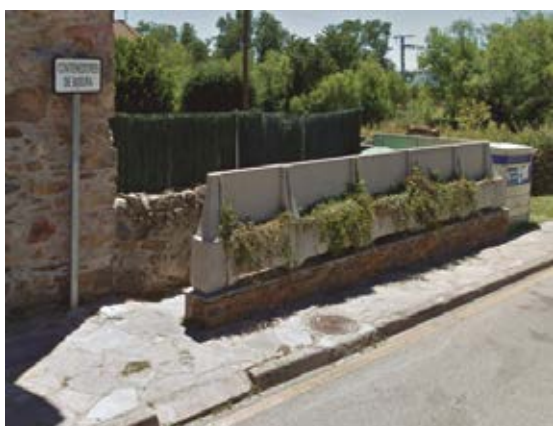
Áreas de residuos urbanos

Los contenedores están a la salida, el diseño de su emplazamiento no permite que sea muy accesible.

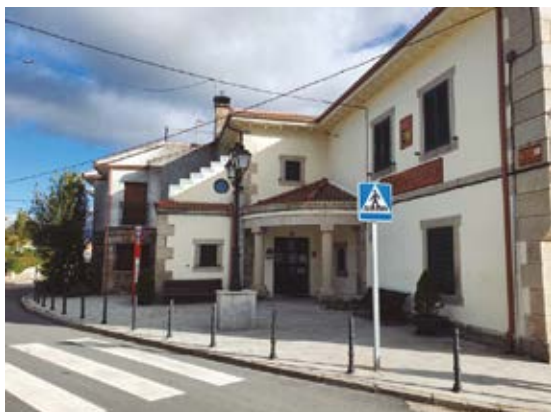
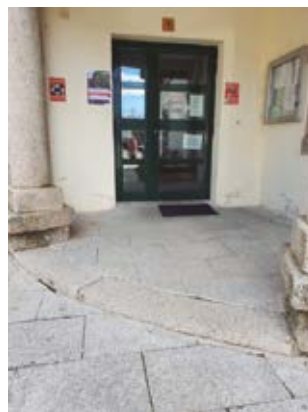
El edificio del Ayuntamiento es fácilmente reconocible por su rótulo y sus banderas. Para acceder al edificio hay un escalón en el espacio de delante de la puerta, y a pesar de que esta tiene una pequeña rampa, es inaccesible por el acceso en vía pública.

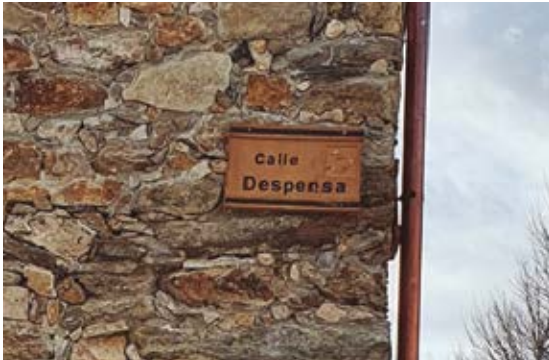
Cartelería y señalética urbana

En el municipio, las calles tienen cartelería identificativa lo que facilita la localización, pero falta señalética urbana para la localización de los servicios y edificación municipal.

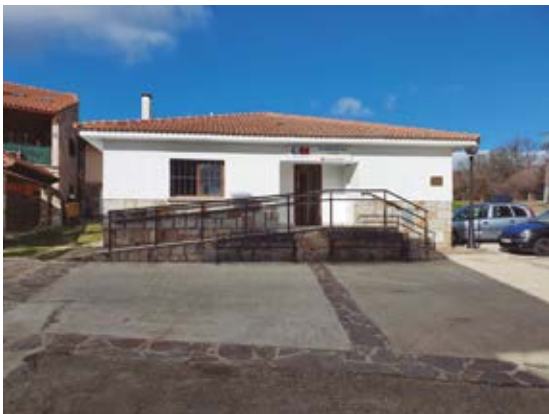
Consultorio local

El consultorio local tiene una rampa estrecha con doble pasamanos que salva un tramo de seis escalones, pero es del 11% de pendiente y está sin rematar terminado en una zona empedrada a un nivel más bajo que el de la acera.

- En general, en todos los municipios los Consultorios locales requerirían señalización direccional de su emplazamiento para facilitar su localización dentro de sus calles.
- El cartel indicativo de “Consultorio Local” de la Comunidad de Madrid es muy bueno para su localización, en algunos casos está deteriorado lo que sería necesario que se repusiera.
- Una gran parte de los accesos a los Consultorios locales carecen de medidas de accesibilidad o están defectuosamente ejecutadas, por lo deberían implementarse las mejoras oportunas tanto en rebajes de bordillos, adecuación de rampas o en otros elementos para finalmente calificarlos como accesibles.
- La disposición de plazas reservadas para vehículos de personas con movilidad reducida en la entrada de los Consultorios locales es necesaria, ya que facilita el acceso a las personas con esta autorización.

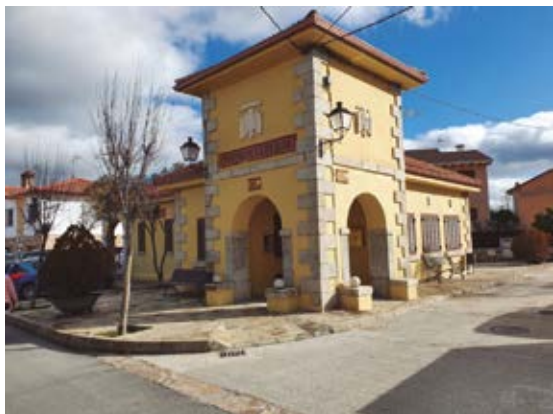
Centro cultural

En el centro cultural se da la información de las recientes obras del 2021 de accesibilidad, pero tiene un escalón en la entrada lo que le hace ser inaccesible.

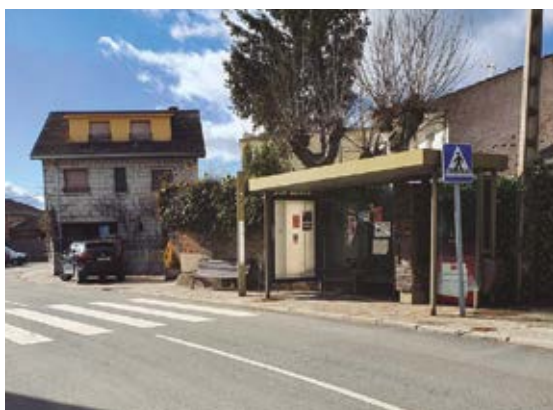
Parada autobús

El municipio tiene dos paradas enfrentadas a la altura del Ayuntamiento inaccesibles, ya que no tienen ni señalización tacto-visual, ni rebaje de bordillo, y el paso de peatones no tiene rebaje de bordillo.

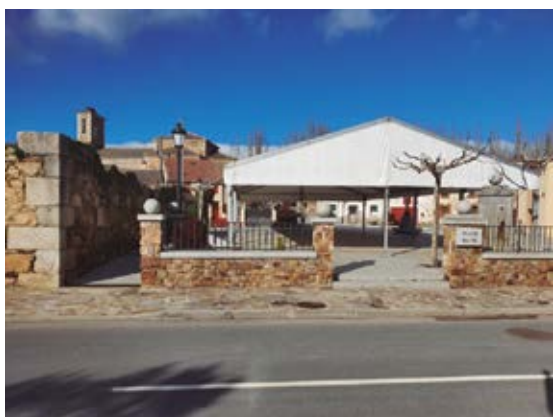
En las aceras del municipio ocurre la misma problemática que en los vados, hay rebajes en algunas aceras y en otras no, por lo que resulta insuficiente en su accesibilidad en la vía pública.

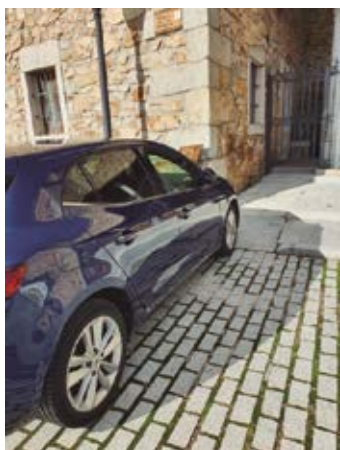
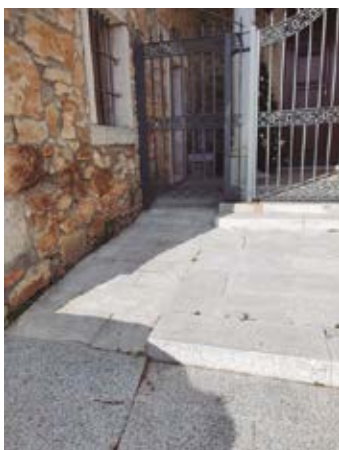
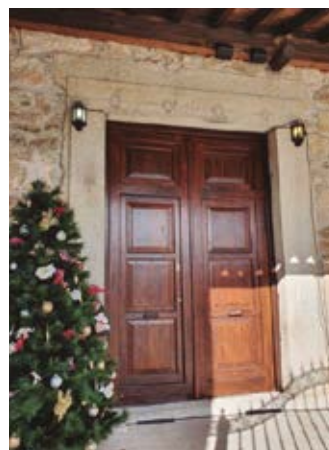
Iglesia

La iglesia tiene una pequeña rampa de acceso al soportal del edificio. Esta rampa está sin señalizar y está invadida por los coches aparcados. La puerta tiene un peldaño y, además, el marco del portón, por lo que resulta inaccesible.

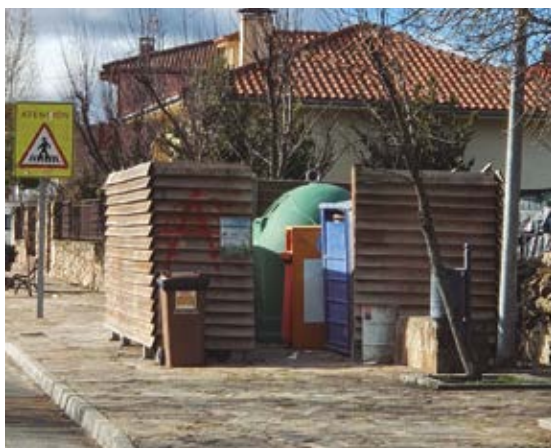
Áreas de residuos urbanos

Al entrar están los contenedores de residuos en un recinto inaccesible. A la salida, también se localiza otra zona, que de igual manera es inaccesible.

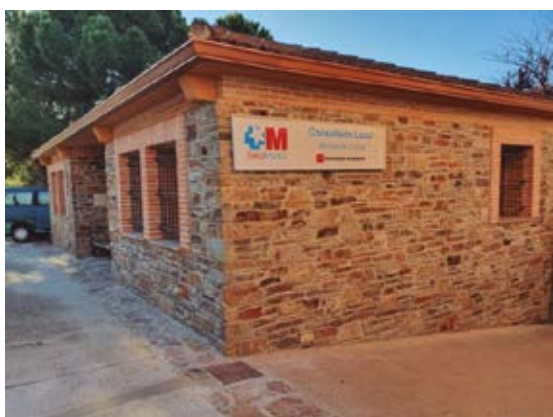
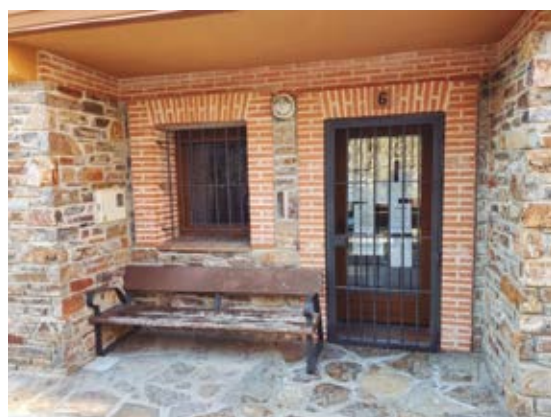
Consultorio local

El consultorio local está indicado desde la vía principal del pueblo y es totalmente accesible.

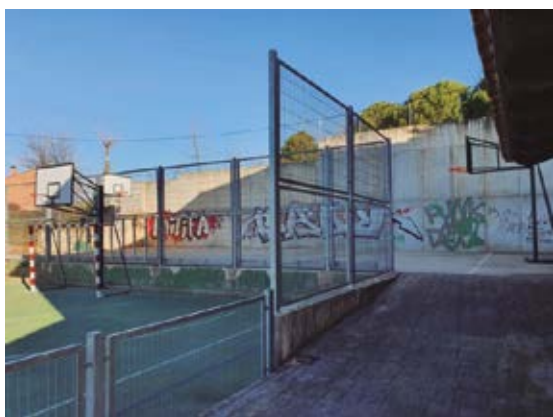
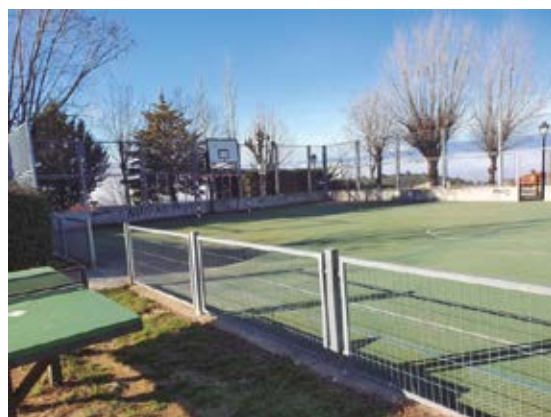
Instalaciones deportivas

La zona deportiva es accesible.

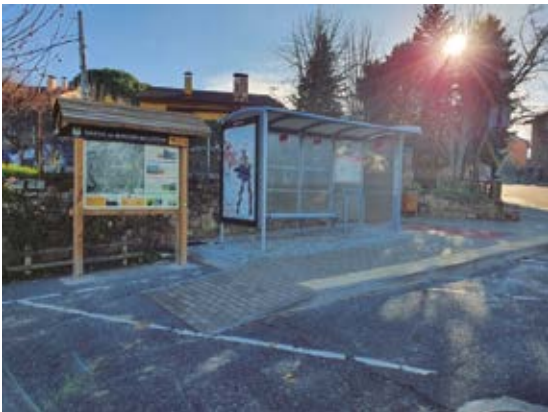
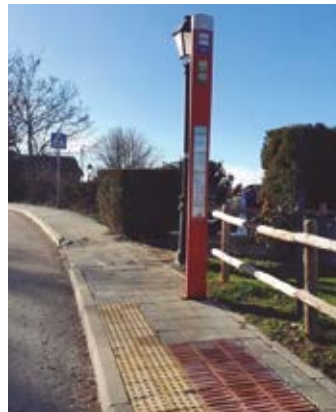
Parada autobús

En la entrada y la salida del municipio, las paradas del autobús están enfrentadas a ambos lados de la calzada, son de marquesina de la Comunidad de Madrid con todo el equipamiento y rebaje de bordillo, y de poste marcado con tacto-visual. Por tanto, son accesibles.

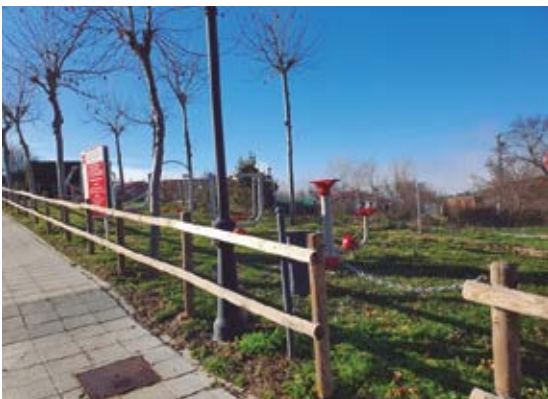
Parque infantil y área de ejercicios para mayores

A la entrada del municipio hay un parque recreativo con mesas y algunos juegos, y una zona de ejercicios para mayores, pero son inaccesible porque es de suelo natural.

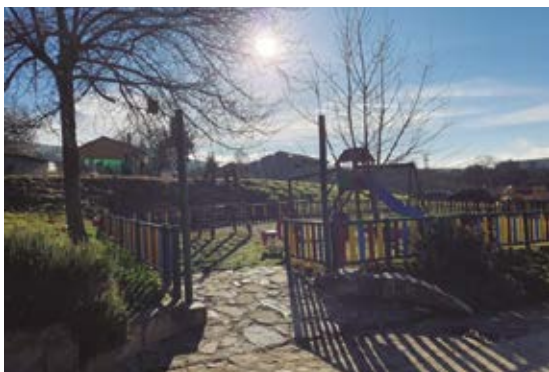
En el interior del pueblo hay una zona de juegos infantiles a la que se accede por una rampa, pero es de suelo natural.

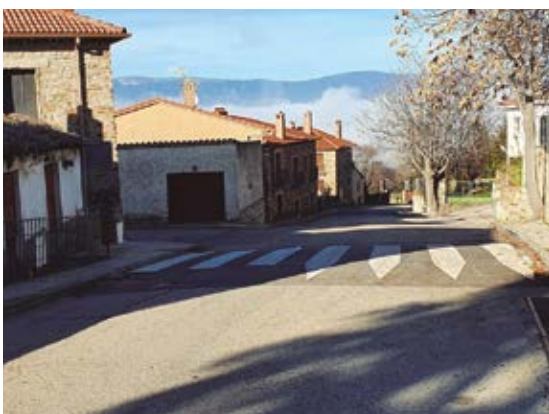
Vados peatonales

Hay varios vados peatonales en el municipio. Alguno es correcto, aunque las aceras son muy estrechas, y otros llegan a una acera muy estrecha y obliga a salir a la calzada, por lo que están catalogados como insuficiente.

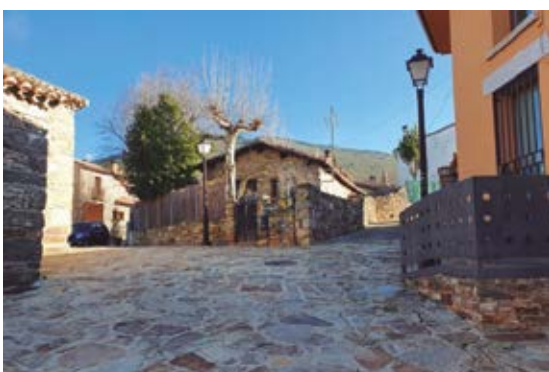
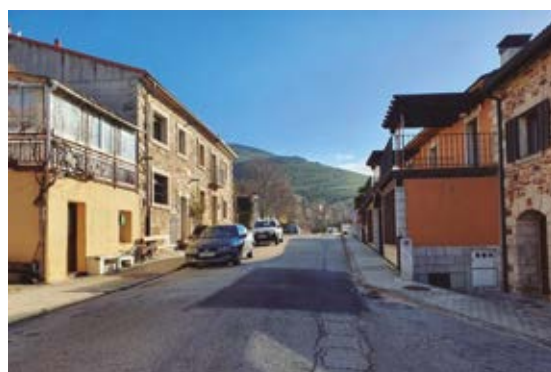
Aceras

Las aceras del municipio son de plataforma única en combinación con aceras muy estrechas e inclinadas, aunque están rebajadas. Por lo que resulta insuficiente en su accesibilidad.

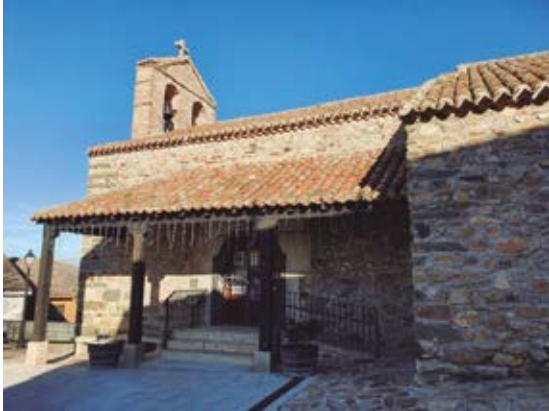
La Iglesia es accesible, para su acceso cuenta con una rampa con un pasamanos a un lado.

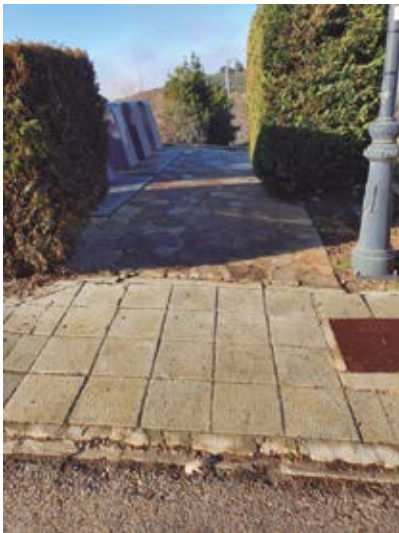
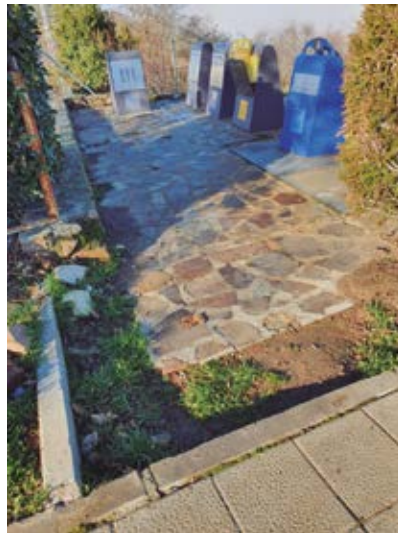
Áreas de residuos urbanos

En la entrada al municipio están los contenedores de residuos con rebaje en la acera, pero están situados en el otro sentido al de la entrada con lo cual son inaccesibles en su apertura al sentido de entrada. A la salida hay otra zona de contenedores de basura de residuos de difícil acceso.

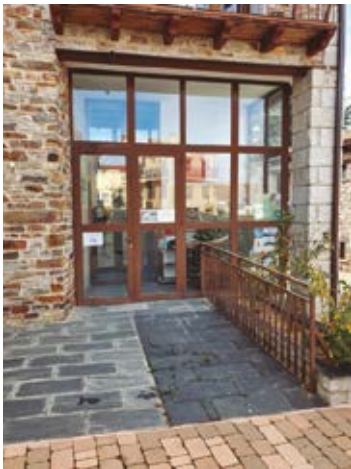
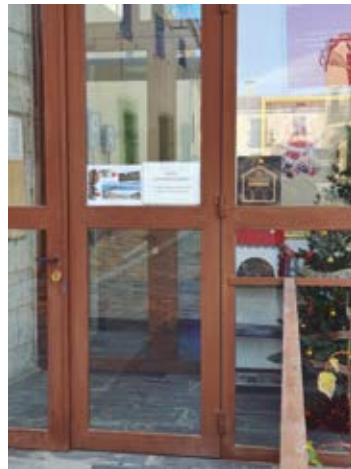
El edificio del Ayuntamiento está muy bien identificado y es accesible.
