**de la ACCESIBILIDAD de los
NÚCLEOS URBANOS EN EL ÁMBITO RURAL
de la Comunidad de Madrid**

CERMI Comunidad de Madrid, 2021

Realizado en colaboración con: ACCEDES, Entornos y servicios accesibles S.L.:

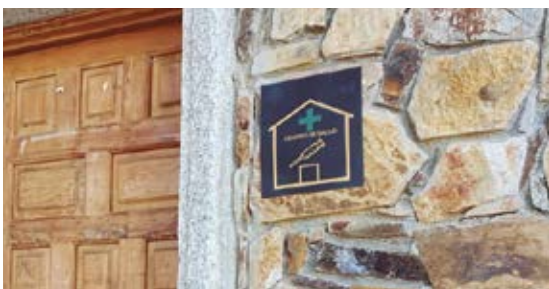
Cartelería y señalética urbana

El Ayuntamiento y el Centro de salud del municipio tienen señalética identificativa con los primeros pictogramas de la colección de CERMI Madrid, pero falta el resto de señalética direccional de los edificios del municipio.

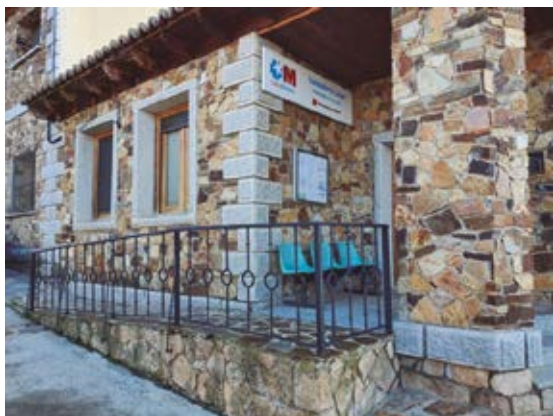
Consultorio local

El consultorio local es accesible, tiene una rampa en la entrada con barandilla a un lado que salva varios escalones. Está identificado a con el letrero de consultorio local, de la Comunidad de Madrid, y también el de la Federación de municipios y provincias.

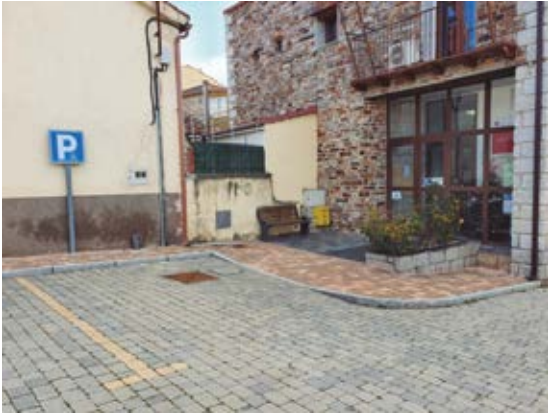
Aparcamiento adaptado

Delante del edificio del Ayuntamiento hay una plaza de estacionamiento para personas con movilidad reducida con señalización vertical, pero le falta la señalización horizontal.

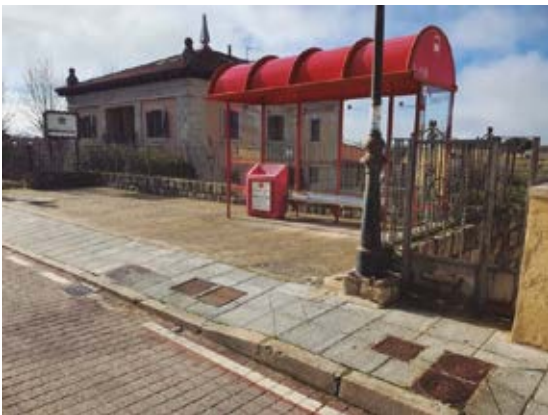
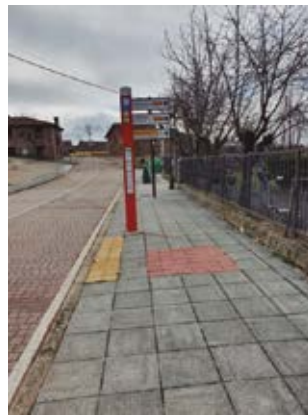
Parada autobús

En la entrada hay dos paradas de autobús en ambos sentidos. Una es un poste consuelo tacto-visual y la otra es una marquesina antigua que no es accesible. Las dos paradas se comunican por un paso de peatones, pero no tiene vado accesible con lo cual el paso tampoco es accesible.

A la salida hay otras dos paradas de autobús, una es un poste con suelo tacto-visual y la otra una marquesina antigua roja de la Comunidad de Madrid sin suelo tacto-visual cuya acera se inclina con una pendiente excesiva lo que resulta peligroso.

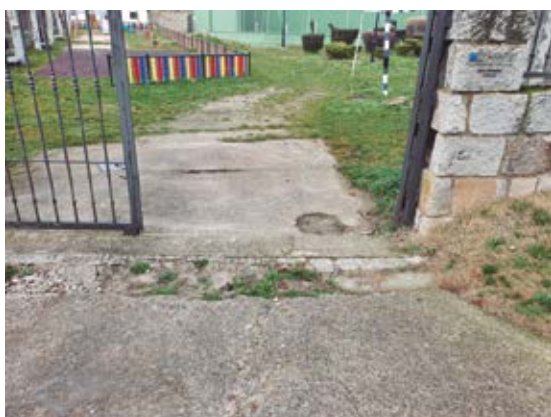
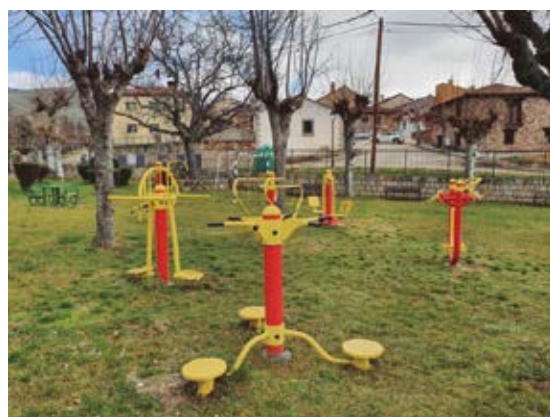
El municipio tiene una zona recreativa y deportiva con zona para mayores que es accesible, aunque mejorable ya que tiene una rampa algo excesiva y además no dispone de pasamanos.

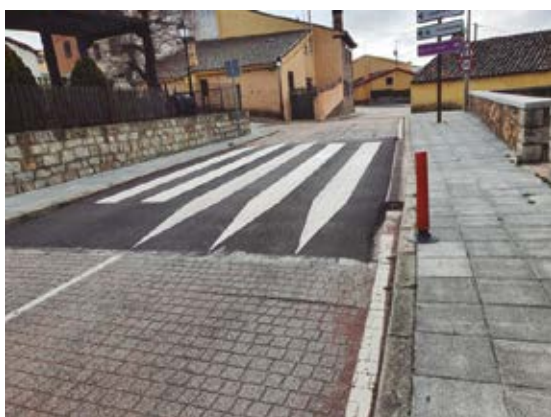
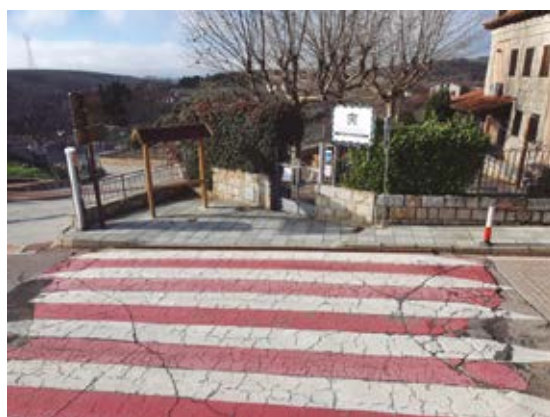
Vados peatonales

En la entrada hay un vado peatonal sin rebaje de bordillo en ninguno de los dos lados. Delante de la casa de la cultura hay otro vado peatonal que es correcto.

- La gran mayoría de vados peatonales tiene la misma problemática y es la falta de estos elementos en las aceras o la incorrecta ejecución. En general, es importante revisar la correcta ejecución para que realmente sean eficaces para el acceso de los ciudadanos con movilidad reducida. Es frecuente encontrar vados en uno de los lados de la acera y no en la contraria, pasos sobre elevados que no llegan hasta en encuentro con el borde de la acera y con un espacio sin el remate necesario o con caída libre hacia la acera. Es necesario también evitar la colocación de mobiliario urbano que impide la eficacia de los vados.

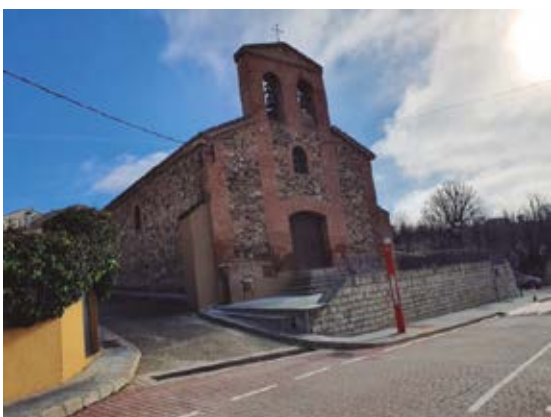
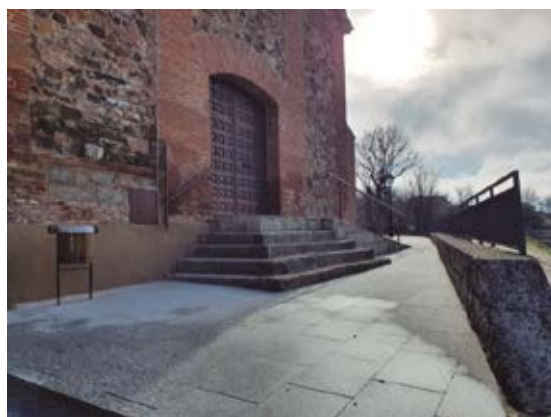
La Iglesia tiene una rampa con una inclinaci3n de un 14% en uno de los laterales de acceso a la puerta principal y por el otro escal3n, por lo que no es accesible.

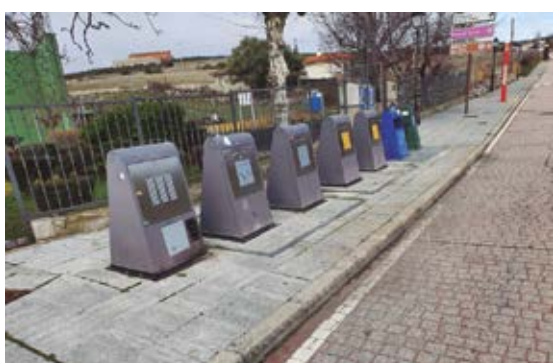
Áreas de residuos urbanos

En la entrada de municipio también hay una zona de contenedores de basura y reciclado de residuos soterrados, a los que se puede acceder por medio de un rebaje de bordillo. Son accesibles desde un punto de vista físico.

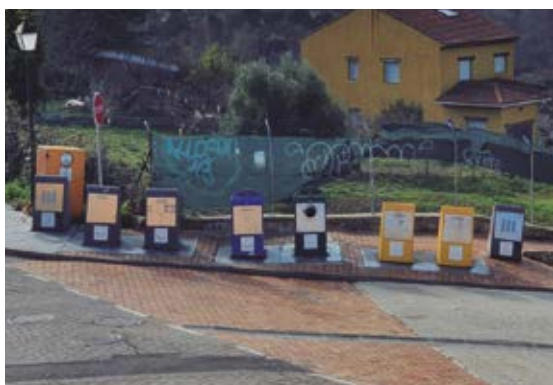
A la salida hay otra zona de residuos soterrados, pero con una acera muy estrecha.

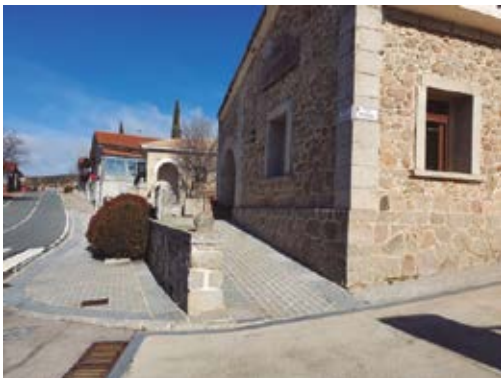
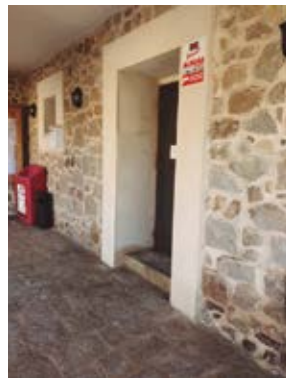
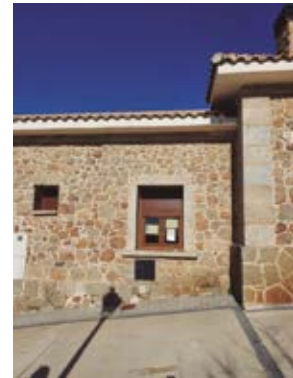
El Ayuntamiento es fácilmente reconocible por sus elementos institucionales. Para acceder tiene una rampa de acceso sin barandilla, y la puerta de entrada al edificio tiene un escalón que hace que sea inaccesible.

Al hacer la visita se observa que en la entrada hay una indicación de que la atención al público se realiza por una ventana por una calle trasera, y esta calle es de pendiente pronunciada y de altura alta, lo que dificulta la accesibilidad.

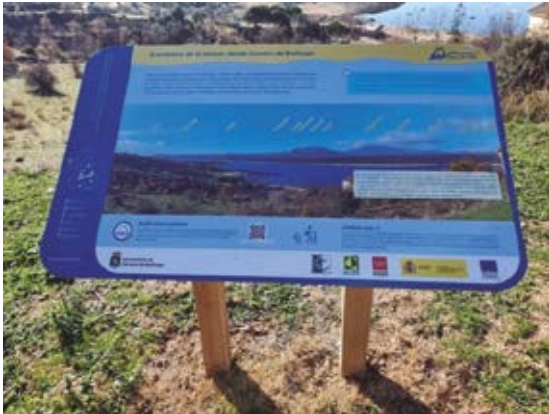
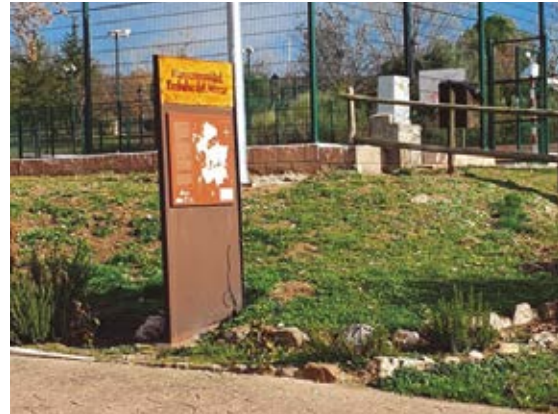
Cartelería y señalética urbana

El municipio tiene información de su entorno natural, pero sin criterios de accesibilidad universal.

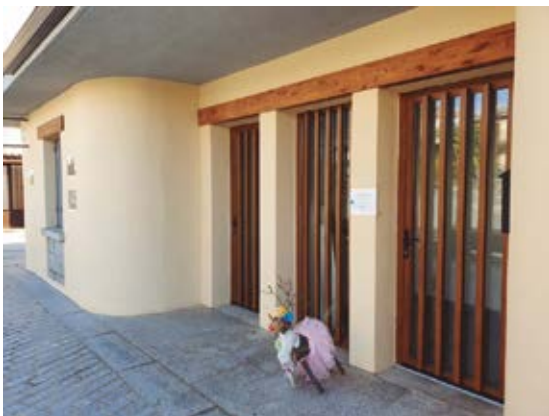
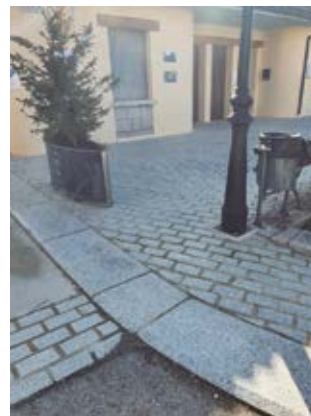
Consultorio local

La entrada al consultorio local del municipio es accesible.

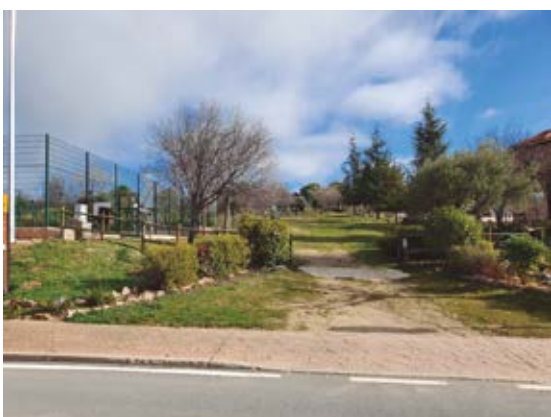
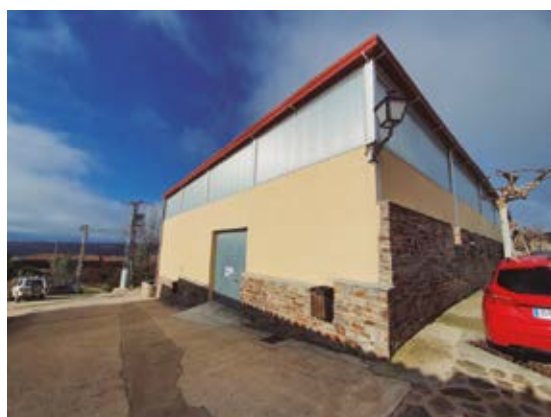
Instalaciones deportivas

El municipio tiene una zona deportiva al que se accede por terreno natural. Hay un frontenis en la entrada que tiene un acceso a través de una cuesta pronunciada, pero es inaccesible.

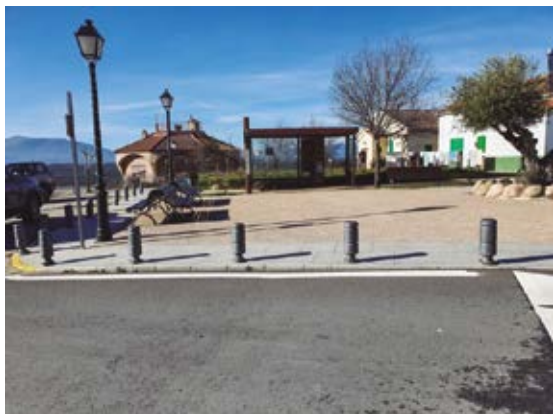
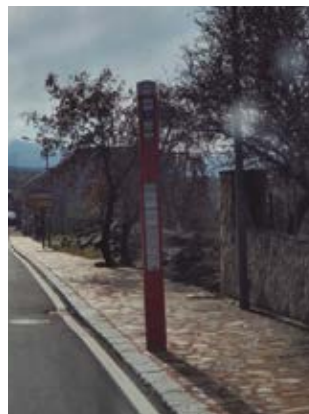
Parada autobús

A la entrada hay dos paradas de poste que no son accesibles y no cuentan con suelo tacto-visual. Delante del Ayuntamiento hay dos postes de parada de autobús con suelo tacto-visual, pero muy destrozado por las inclemencias del tiempo. En el mirador al embalse hay otra parada de autobús con marquesina antigua sin suelo tacto-visual ni apoyo isquiático. Sin rebaje de bordillo en el acceso.

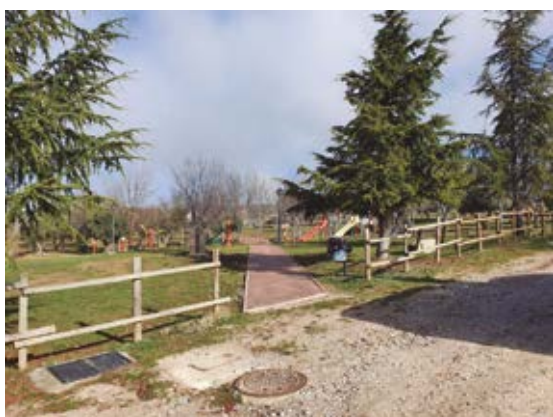
Parque infantil y área de ejercicios para mayores

La zona de ejercicios para mayores del municipio y la zona infantil conviven en un mismo espacio natural distribuidos por un pasillo central. Ambos están sobre terreno natural lo que puede hacer muy difícil el acceso a personas con movilidad reducida. En el parque infantil hay una zona a la que se puede acceder con menos dificultad. En los alrededores falta información sobre estos espacios lúdicos.

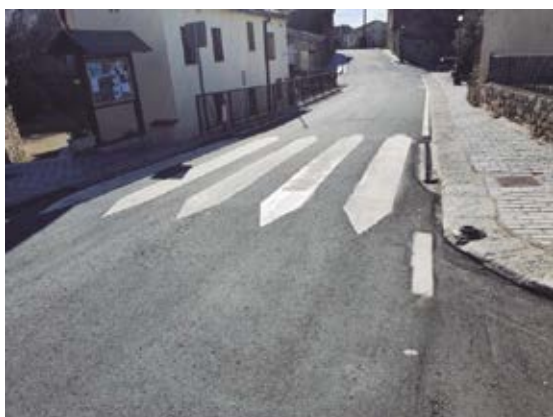
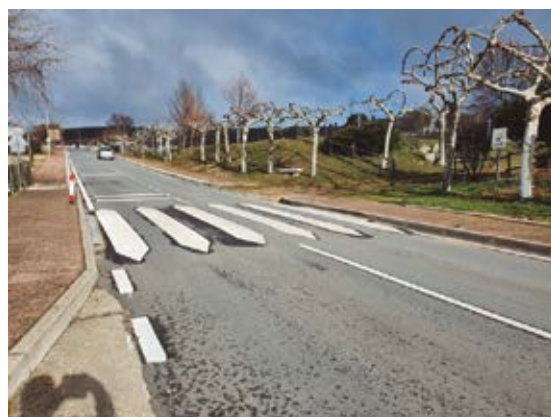
Vados peatonales

En el municipio se localiza un vado peatonal a la entrada que es incorrecto, sin embargo, el vado siguiente es correcto y las aceras también. Por tanto, están catalogados como insuficiente.

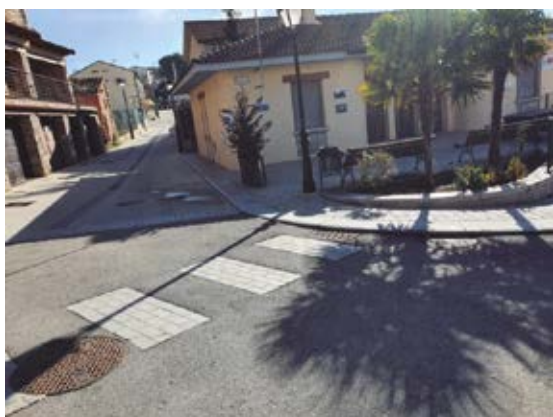
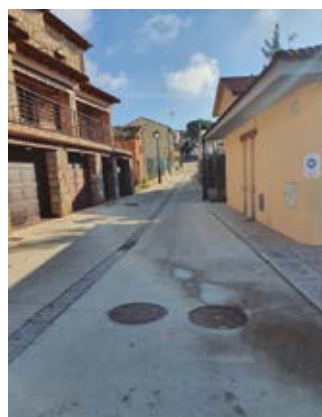
Aceras

El municipio tiene plataforma única en el centro y convive con aceras muy cuidadas y bien empedradas, aunque son diferentes anchuras y en algunos puntos se estrechan demasiado por la invasión de la construcción. Pero en general es bastante accesible su vía pública.

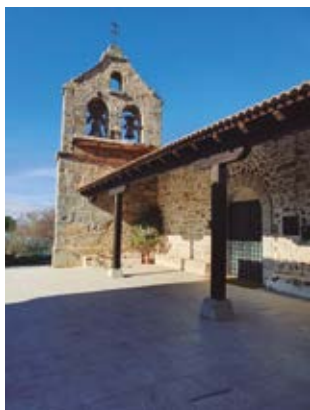
Iglesia

La iglesia es totalmente accesible. Tiene cartelería informativa, pero sin criterios de accesibilidad universal.

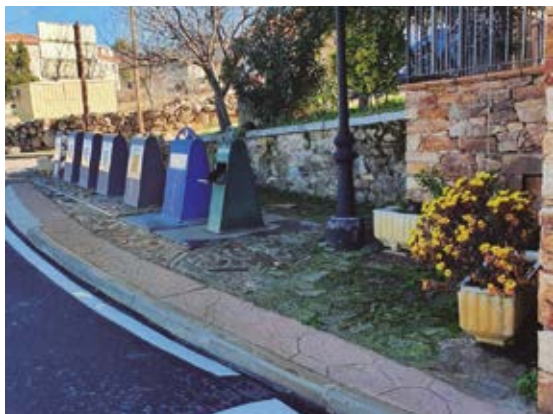
Áreas de residuos urbanos

El municipio tiene contenedores soterrados y accesibles por su espacio delantero, aunque el espacio frontal es estrecho.

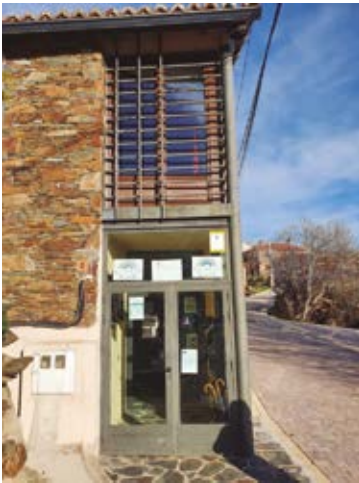
El Ayuntamiento es un edificio accesible desde la calle. Su identificación es complicada, al no tener más indicación que las banderas en su fachada lateral.

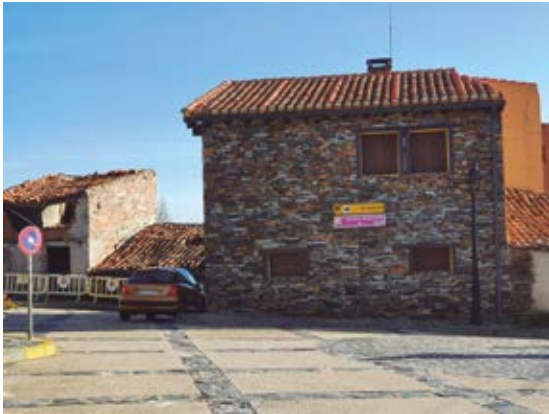
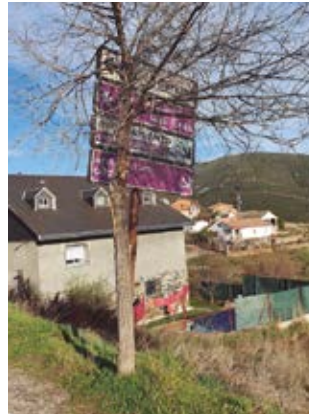
Cartelería y señalética urbana

El municipio tiene cartelería direccional para vehículos, que ayudan a los viandantes a la orientación de los espacios, aunque en algunos puntos falta mantenimiento y poda para su correcta visión. La cartelería turística no tiene criterios de accesibilidad.

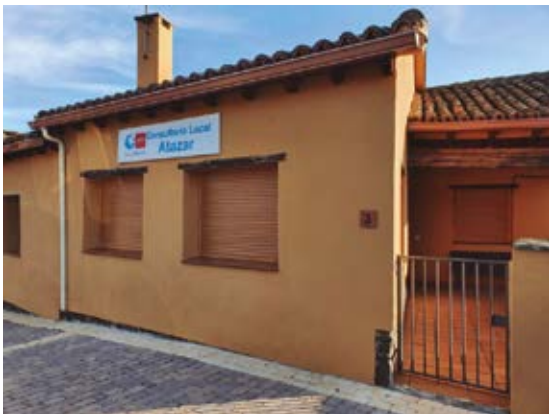
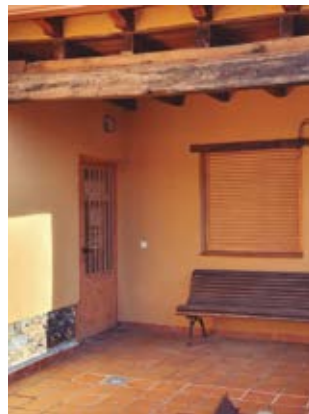
Consultorio local

El consultorio local de la localidad es un edificio con un pequeño escalón en su acceso. Tiene el cartel indicativo en su fachada, pero en el municipio no hay cartelería direccional que lo indique por lo que ha sido muy complicado llegar a su localización.

- En general, en todos los municipios los Consultorios locales requerirían señalización direccional de su emplazamiento para facilitar su localización dentro de sus calles.
- El cartel indicativo de “Consultorio Local” de la Comunidad de Madrid es muy bueno para su localización, en algunos casos está deteriorado lo que sería necesario que se repusiera.
- Una gran parte de los accesos a los Consultorios locales carecen de medidas de accesibilidad o están defectuosamente ejecutadas, por lo deberían implementarse las mejoras oportunas tanto en rebajes de bordillos, adecuación de rampas o en otros elementos para finalmente calificarlos como accesibles.
- La disposición de plazas reservadas para vehículos de personas con movilidad reducida en la entrada de los Consultorios locales es necesaria, ya que facilita el acceso a las personas con esta autorización.

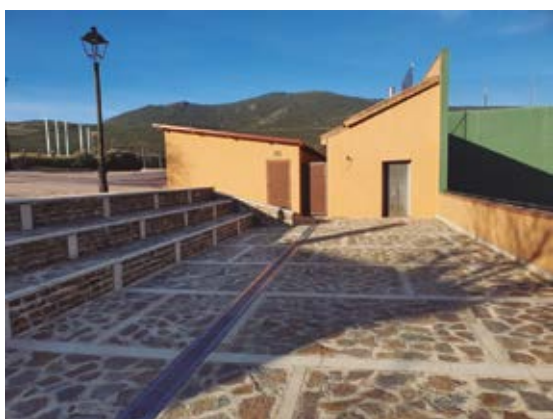
Instalaciones deportivas

En la parte alta del municipio están las instalaciones deportivas con difícil acceso a personas con movilidad reducida. Los aparatos deportivos están sobre terreno natural. Tienen rampa que termina en un paseo con bordillo y piedra suelta difícil para todas las personas e imposible para personas con movilidad reducida.

El pádel es accesible desde la vía pública.

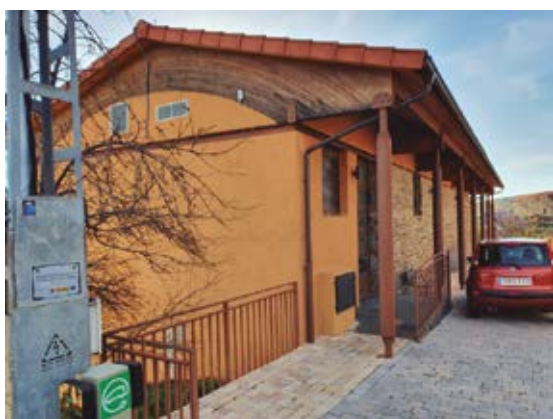
Centro cultural

Cuenta con una rampa de acceso que es accesible, aunque no es fácil de identificar por la falta de cartelería identificativa.

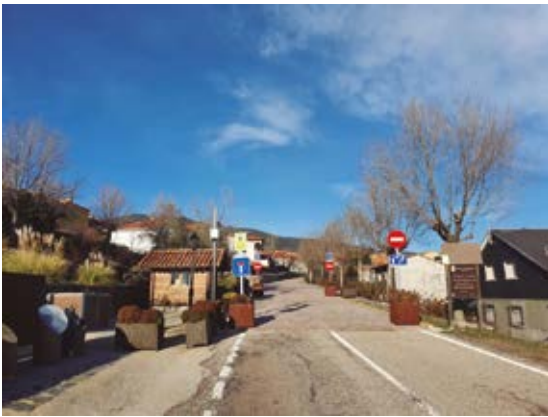
Aparcamiento adaptado

En el municipio no hay plazas de estacionamiento para personas con movilidad reducida en ningún lugar. En la entrada hay tres indicaciones de prohibición del paso a vehículos no residentes, pero no hay un aparcamiento donde dejar el coche tampoco una alternativa para personas con movilidad reducida.

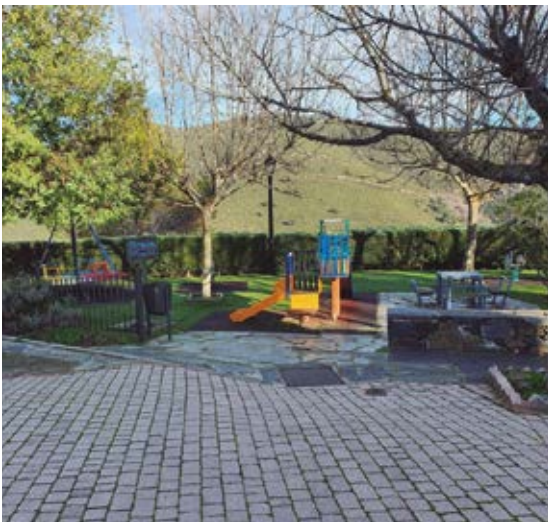
Parque infantil y área de ejercicios para mayores

El parque infantil tiene una rampa de acceso de bajada que es accesible. El recinto tiene suelo de caucho y césped artificial. En la zona alta del municipio hay otra zona infantil que tiene las mismas características, una parte accesible con suelo de caucho. Junto a ella hay un campo de fútbol al que se accede desde un césped. Al otro lado de la calle hay una zona de juegos infantiles a la que se accede por una rampa con una pendiente adecuada, pero no protegida ni con barandilla ni pasamanos, por lo que es peligroso.

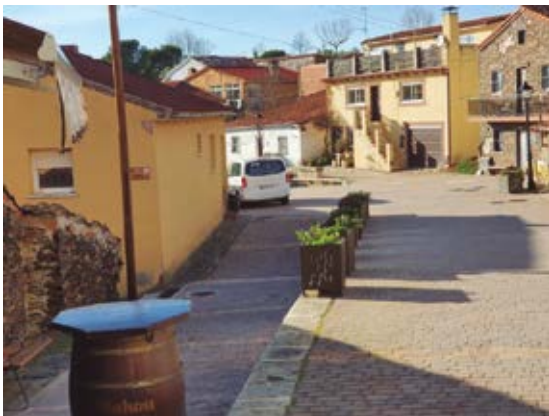
Aceras

Todo el recinto municipal es peatonal con plataforma única. Perfectamente diseñada y bastante accesible. Algunas tienen mucha inclinación y se echan de menos algún pasamanos cuando las calles son de pendiente muy pronunciada.

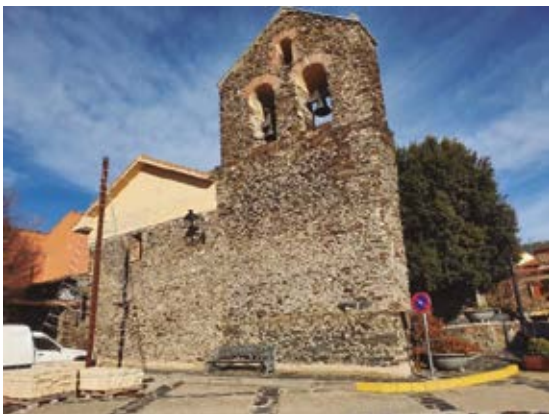
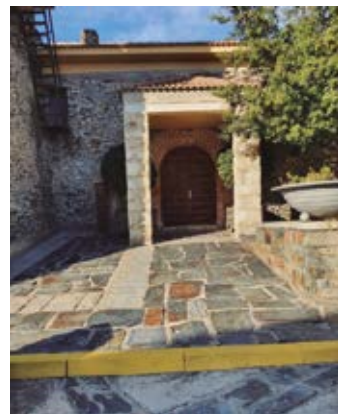
La Iglesia es inaccesible pues no tiene rebaje de bordillo ni acceso sin escalón.

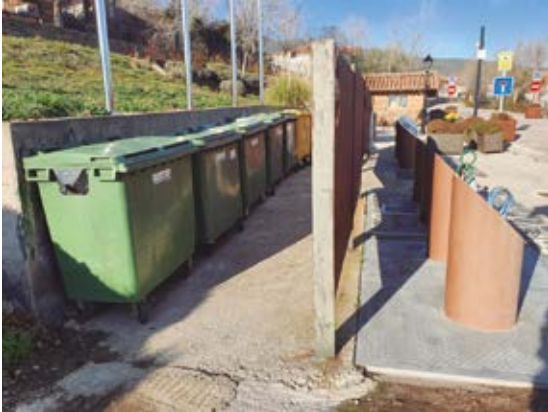
Áreas de residuos urbanos

Los contenedores de residuos localizados en la entrada del municipio son soterrados y tienen espacio suficiente de acceso. Tras ellos están los cubos de basura altos.

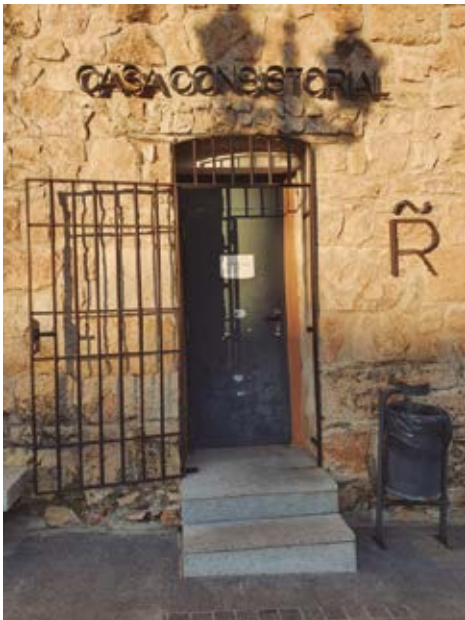
El Ayuntamiento es un edificio que fácilmente reconocible. Su entrada tiene dos escalones por lo que es inaccesible.

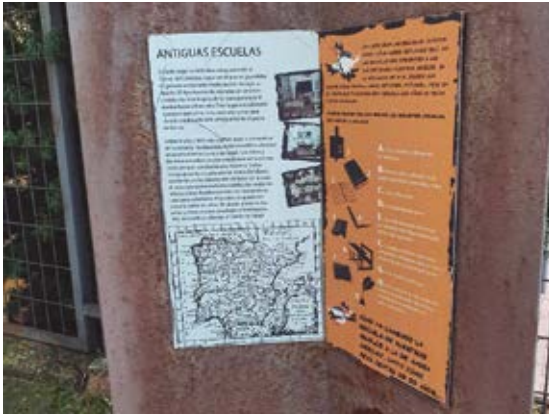
Cartelería y señalética urbana

En el municipio hay un cartel informativo de los puntos de interés de Redueña con un recorrido sobre las propias calles del pueblo. Su información es sencilla pero no tiene criterios de accesibilidad.

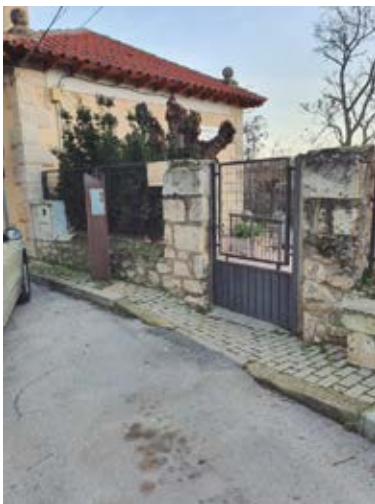
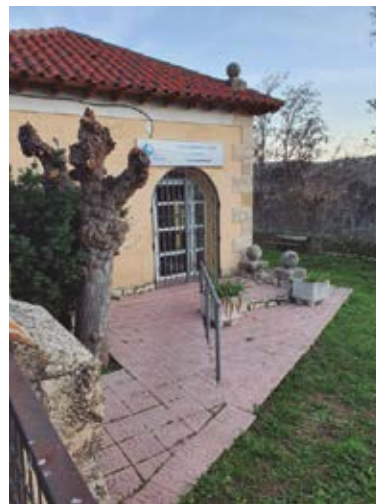
Consultorio local

El consultorio local del municipio es muy difícil de localizar por su ubicación y no hay ninguna indicación direccional. Es un edificio accesible desde la calle.

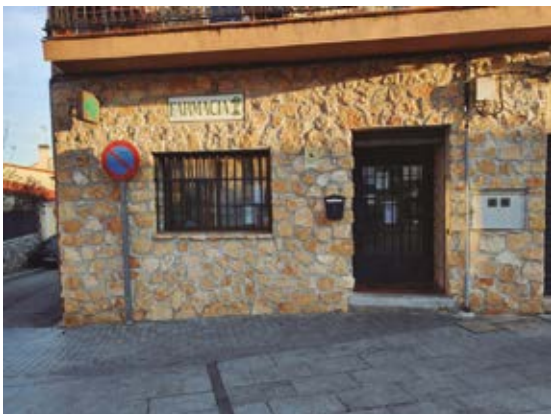
Farmacia

La farmacia del pueblo tiene un escalón de gran altura por lo que es inaccesible.

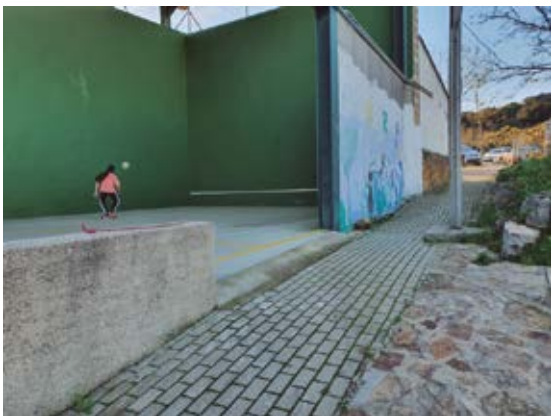
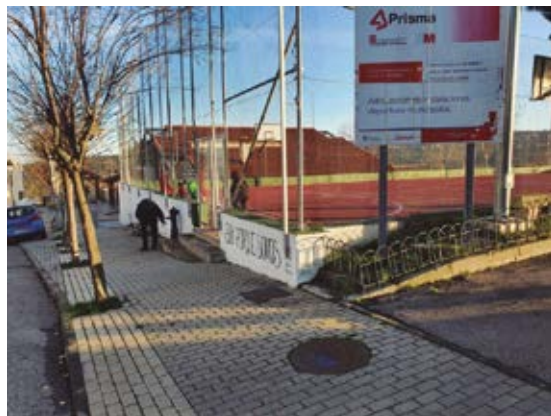
Instalaciones deportivas

El municipio cuenta con un frontón que tiene una entrada accesible, pero campo de baloncesto tiene dos escalones en su entrada.

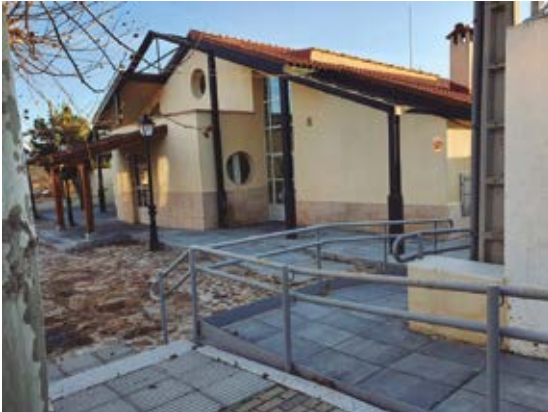
Colegio

La casa de los niños del pueblo es muy accesible, aunque no es fácil su identificación. Su acceso tiene una rampa de nueva creación con doble pasamanos y con indicación de suelo tacto visual en la entrada y salida.

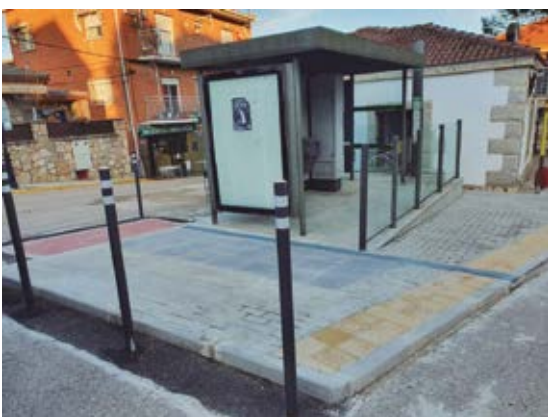
Parada autobús

En el centro del municipio hay una parada de autobús que es una marquesina muy completa con suelo tacto-visual, incluso tiene un teléfono.

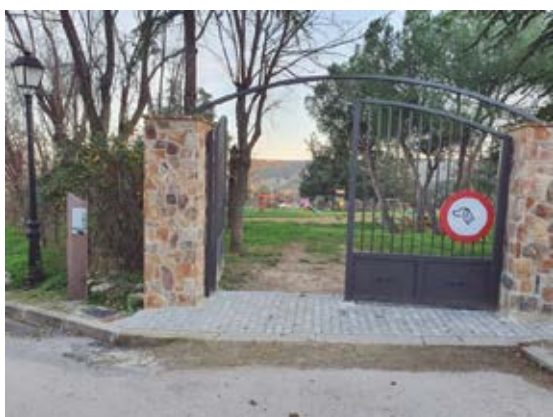
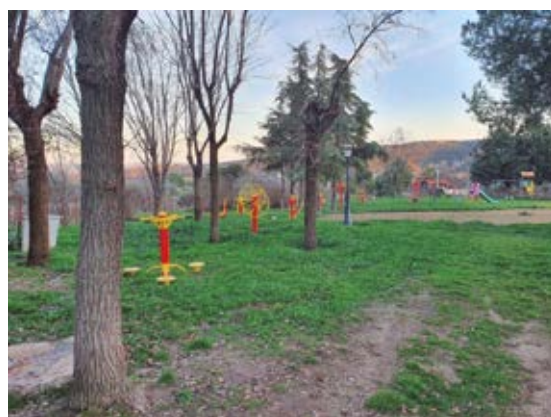
Parque infantil y área de ejercicios para mayores

El parque infantil es un pequeño espacio accesible con suelo de caucho situado está al lado de la zona deportiva. En otra parte del pueblo hay una zona con los juegos infantiles y la zona para ejercicios de mayores, con una entrada accesible puesto que no tiene escalones, pero ambos espacios están sobre terreno natural por lo que es complicado que personas con movilidad reducida puedan deambular con facilidad.

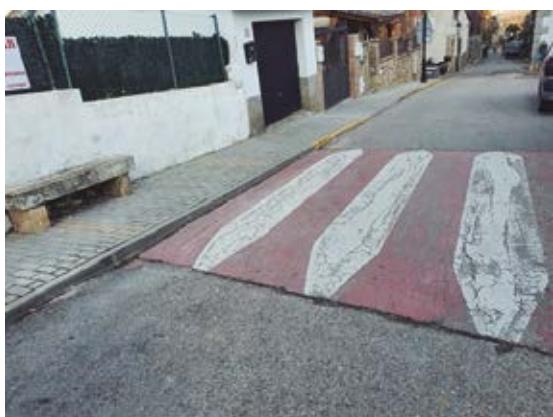
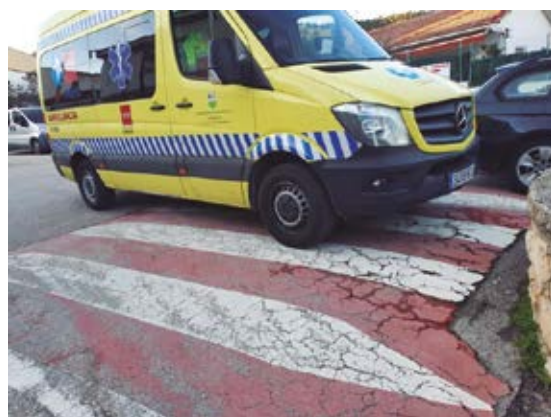
Vados peatonales

En el municipio se ha localizado un vado peatonal mal situado y ejecutado e invadido por vehículos.

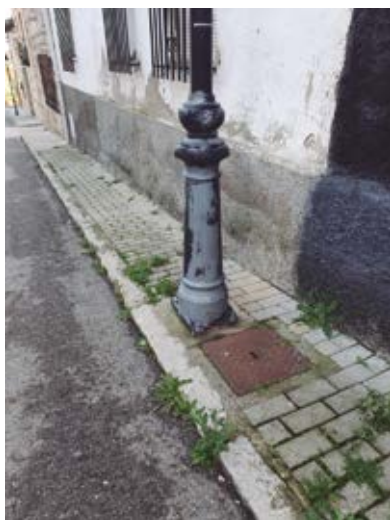
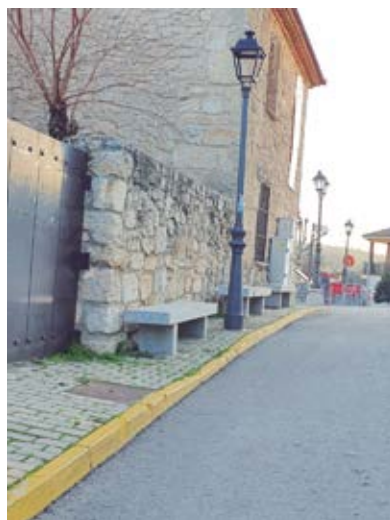
Aceras

El municipio tiene aceras de distintos anchos y algún rebaje. En general las aceras son muy pequeñas e inaccesibles porque están ocupadas por bancos, faros y papeleras.

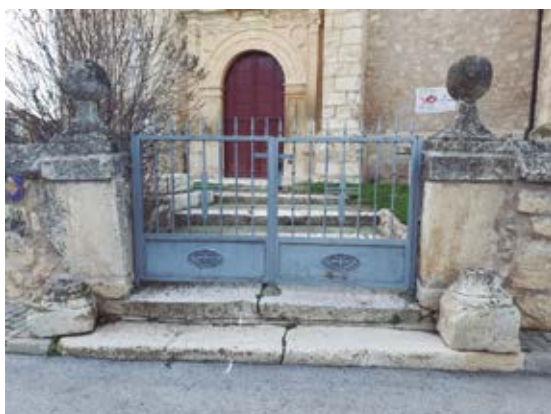
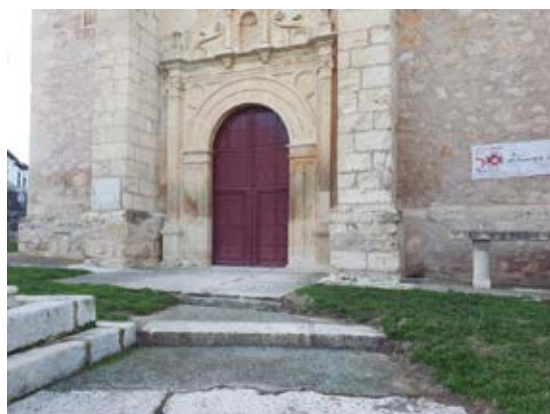
El acceso principal de la Iglesia tiene varios escalones en su entrada. Es una Iglesia del Camino de Santiago. Por la zona de la torre hay un acceso que parece que puede ser accesible, aunque obliga a pasar una zona de césped.

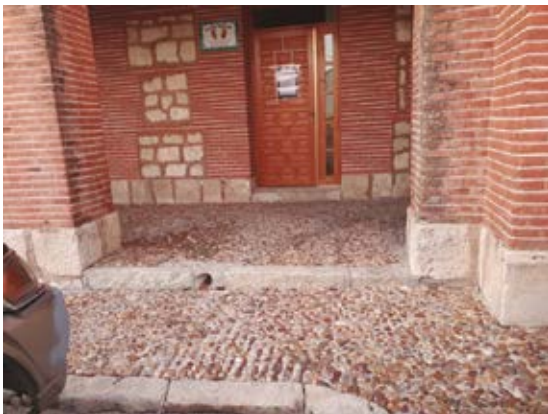
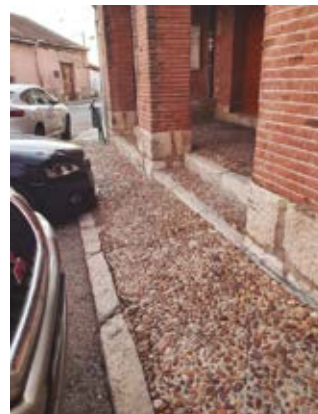
El edificio del Ayuntamiento es fácilmente reconocible por los elementos propios. En el acceso tiene dos escalones al pórtico de entrada y uno en la puerta de entrada.

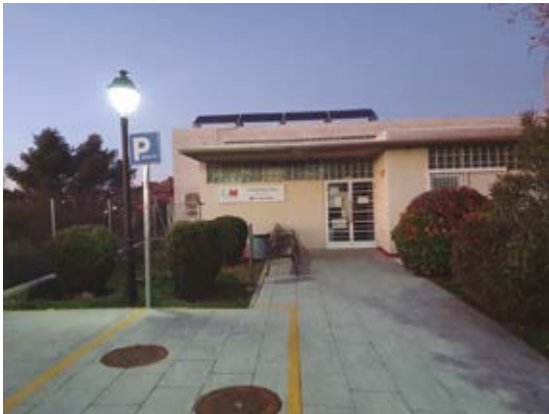
Consultorio local

El consultorio local del pueblo es accesible desde la calle. Delante de su entrada tiene una plaza reservada para médicos, pero no para personas con movilidad reducida.

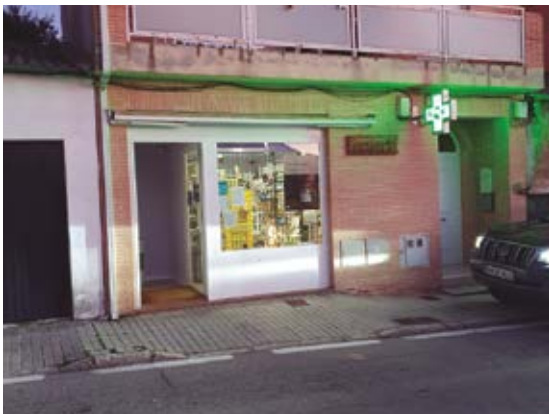
Farmacia

La farmacia tiene un pequeño resalte en su entrada y un giro complicado desde la estrecha acera para entrar en el local para una persona usuaria de silla de ruedas.

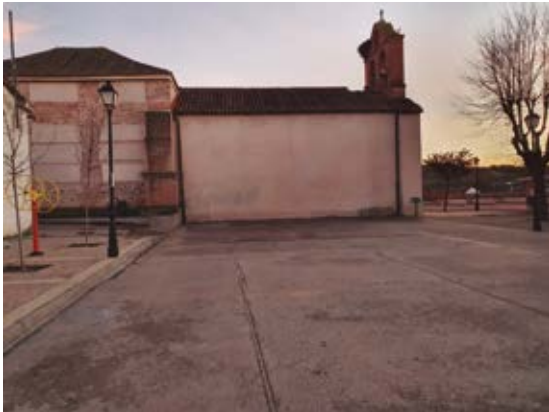
Instalaciones deportivas

En el municipio hay un frontón que es la pared de la iglesia al que se puede acceder desde la calle sin obstáculos.

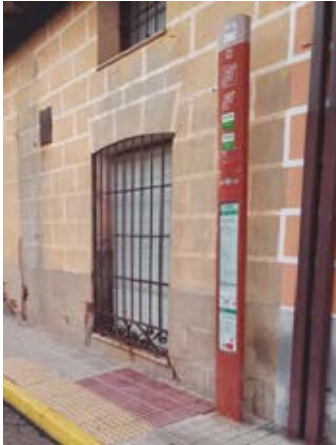
Parada autobús

La parada del autobús es un poste con suelo tacto-visual indicativo en una acera muy estrecha.

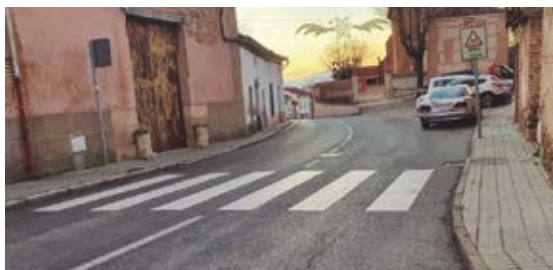
Vados peatonales

Cerca del Ayuntamiento del municipio hay un vado sin rebajes.

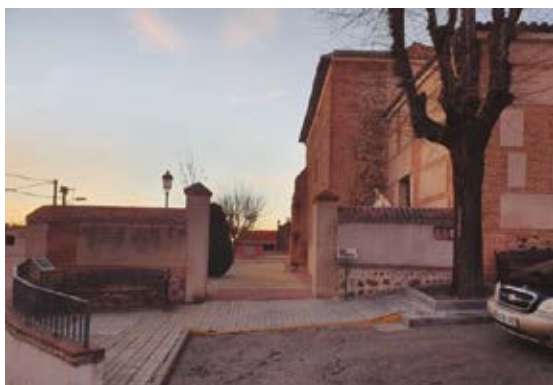
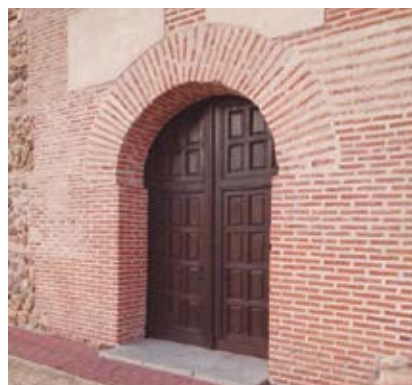
El Iglesia tiene espacio a la entrada de la Iglesia que es accesible, pero la Iglesia tiene un pequeño resalte en su entrada.

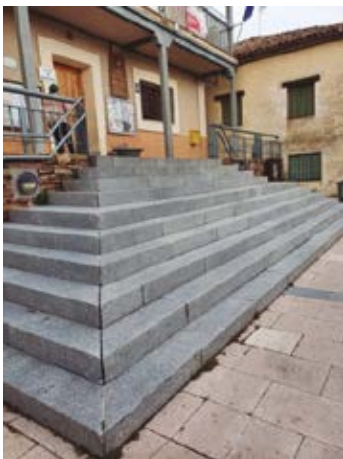
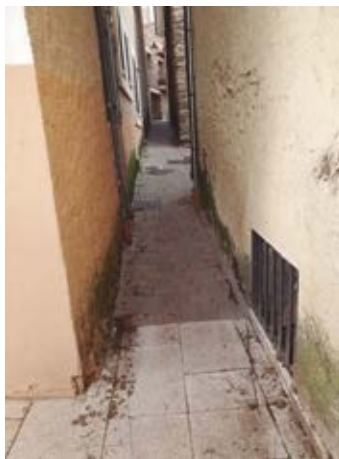
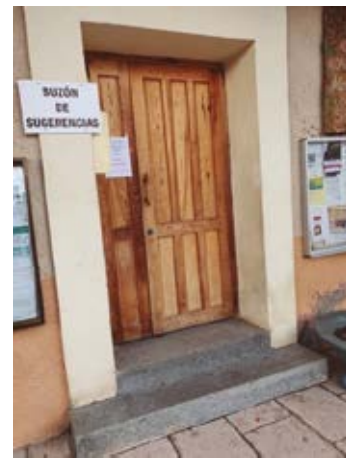
El Ayuntamiento es fácilmente reconocible, tiene una escalinata de acceso y dos escalones en la puerta de entrada. Por detrás del edificio, tiene un pequeño pasillo en rampa con un acceso desde otra calle al que se podría acceder, pero están sin indicar y aun así la puerta del Ayuntamiento tiene escalones de la entrada.

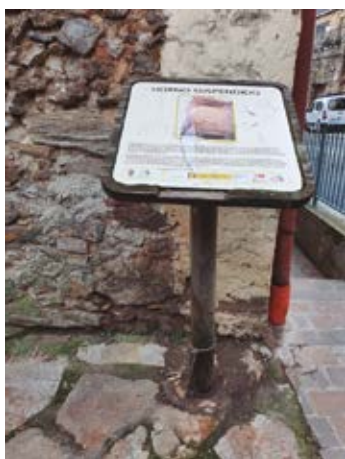
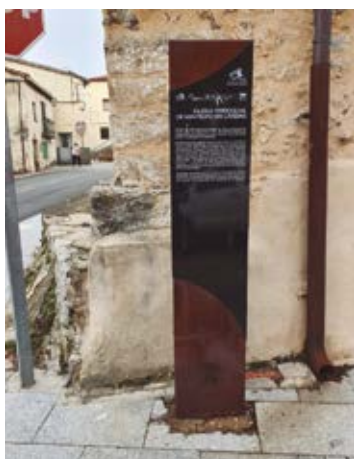
Cartelería y señalética urbana

El municipio no tiene cartelería informativa ni direccional de los servicios y recursos para la ciudadanía. En general, las calles tienen cartelería identificativa.

Los carteles informativos de algunos puntos de interés del municipio no tienen criterios de accesibilidad.

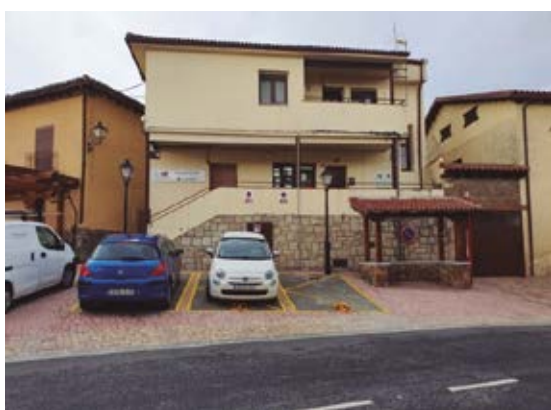
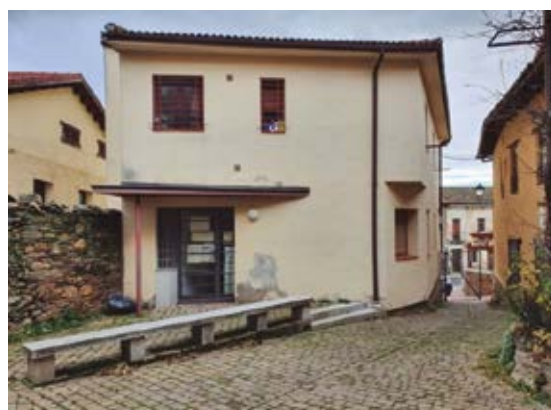
Consultorio local

El consultorio local está en una primera planta y tiene una escalera de entrada, pero tiene un acceso para personas con movilidad reducida por detrás, aunque sin señalizar. Por ello, está catalogado como insuficiente en accesibilidad, ya que es una entrada muy poco visible e intuitiva. No tiene plaza de estacionamiento para personas con movilidad reducida a pesar de tener posibilidad para ello.

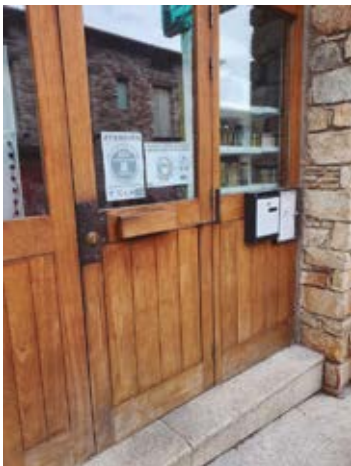
Farmacia

La farmacia tiene un escalón de entrada por lo que es inaccesible.

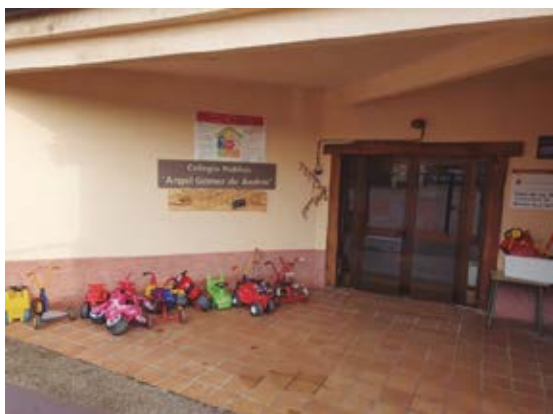
Colegio

En el municipio hay un colegio público cuya entrada es accesible.

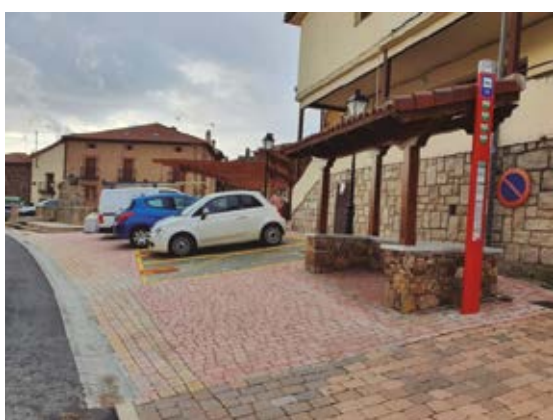
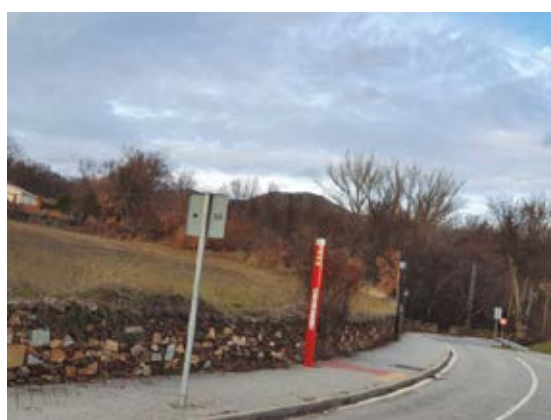
Parada autobús

El municipio tiene varias paradas de autobús, una delante del consultorio médico sin suelo de abotonadura ni a canaladuras, sin apoyos isquiáticos, con rampa de acceso poco pronunciada y muy corta. Delante del colegio público hay otra parada de autobús sin suelo tacto visual y sin apoyos isquiáticos.

A la salida del pueblo hay otra parada de autobús con suelo con botonadura y acanaladura.

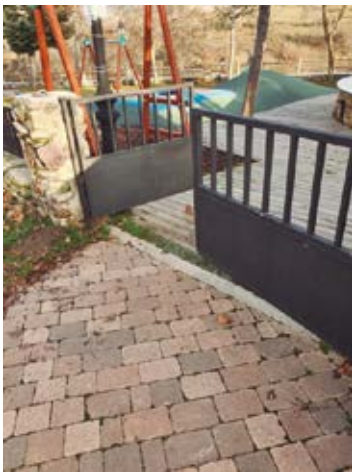
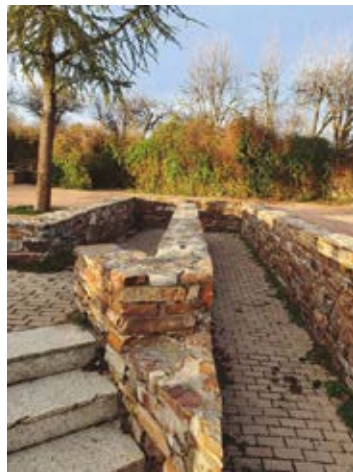
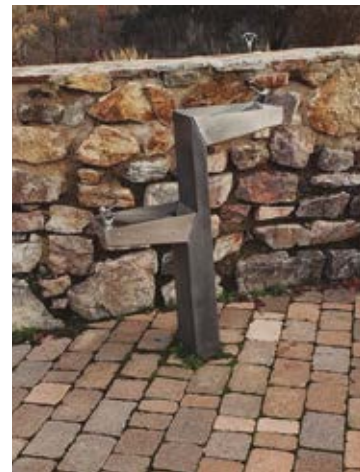
Frente a este espacio, hay una zona con una barbacoa y con mesas para comer al que se accede por unas escaleras y por una rampa rustica sin barandilla. El espacio tiene una fuente para beber agua con 2 alturas una baja, para niños o personas con movilidad reducida en silla de ruedas o baja estatura y otra más alta.

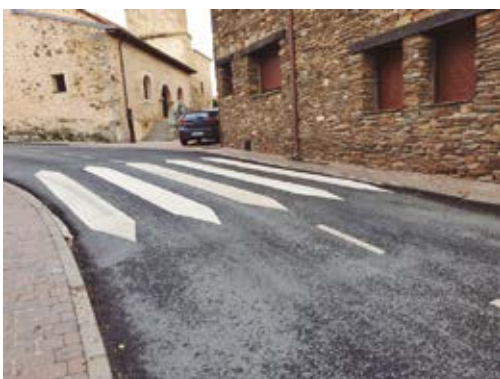
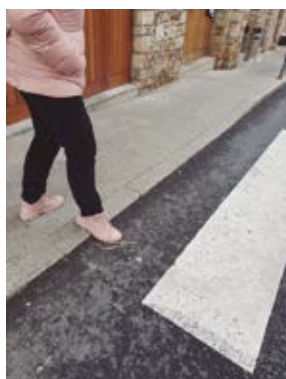
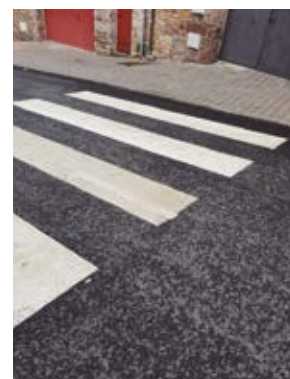
En el municipio hay muy pocos vados peatonales, alguno tiene rebaje de acera, pero sin suelo tacto-visual y los rebajes no llegan a igualar el nivel del suelo.

En otras calles los vados están incorrectamente ejecutados.

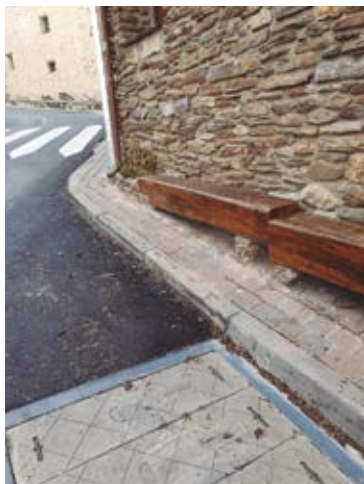
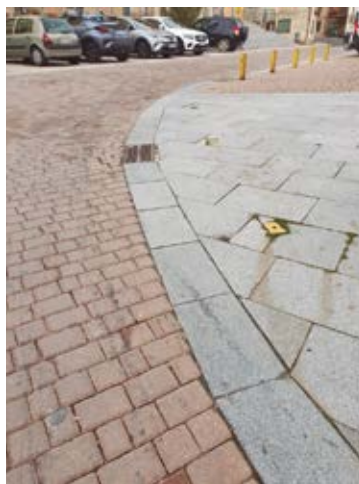
Aceras

En el municipio conviven plataforma única el centro del pueblo con aceras estrechas e invadidas por mobiliario urbano.

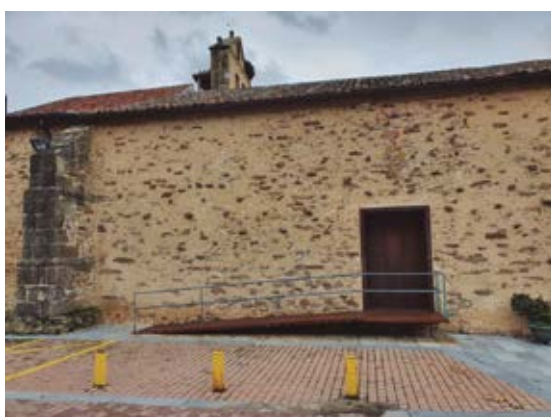
Iglesia

La entrada principal de la iglesia es inaccesible porque tiene una escalinata, pero en la parte posterior han habilitado una rampa como acceso para las personas con movilidad reducida, además para impedir la obstrucción del paso han acotado delante un espacio libre en la acera.

Faltaría la señalización del itinerario accesible.

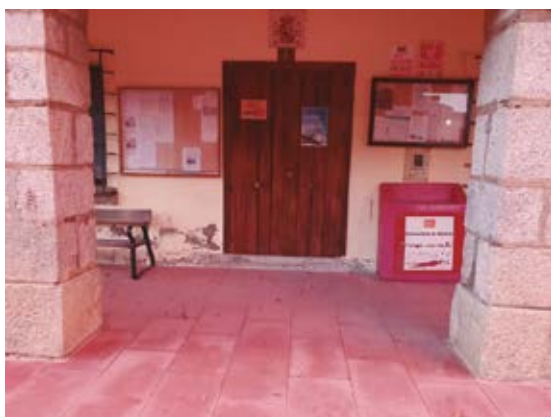
El edificio del Ayuntamiento está en la plaza del pueblo y se reconoce con facilidad porque tiene una serie de banderas en el balcón además del rótulo encima de su puerta. En la entrada hay un escalón que lo hace inaccesible para personas con movilidad reducida.

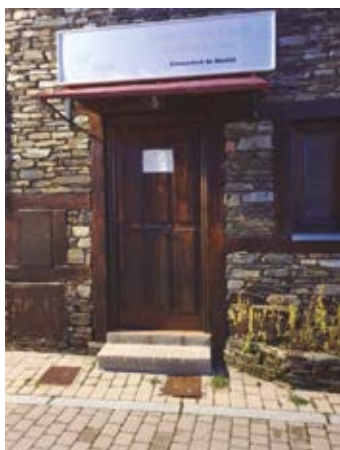
Consultorio local

El consultorio local es inaccesible porque tiene dos escalones en la puerta de entrada.
