**de la ACCESIBILIDAD de los
NÚCLEOS URBANOS EN EL ÁMBITO RURAL
de la Comunidad de Madrid**

CERMI Comunidad de Madrid, 2021

Realizado en colaboración con: ACCEDES, Entornos y servicios accesibles S.L.:

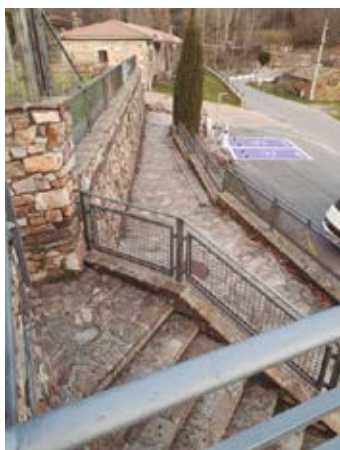
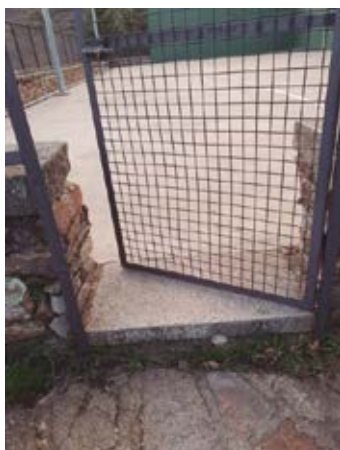
Instalaciones deportivas

En el municipio hay un campo de deporte con un escalón en la entrada por lo que no es accesible, tampoco lo es el frontón.

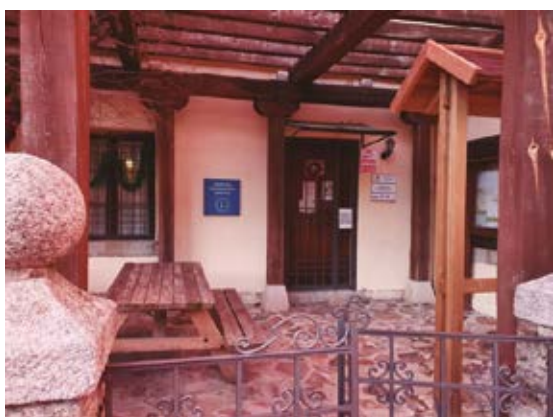
Oficina de turismo y biblioteca

Junto al Ayuntamiento hay un punto de información turística con una cancela que abre a un patio sin escalones, pero la puerta de entrada a la oficina tiene un escalón.

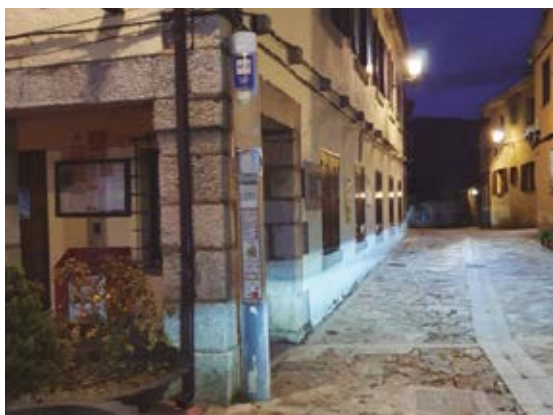
Parada autobús

En la calle principal del municipio está la parada del autobús que es un poste que está en un lateral del Ayuntamiento que pasa desapercibido, pero que es accesible.

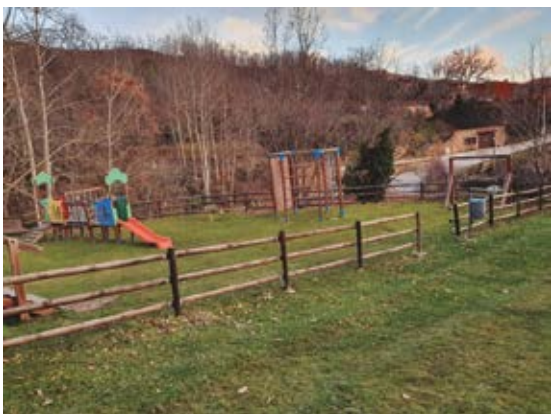
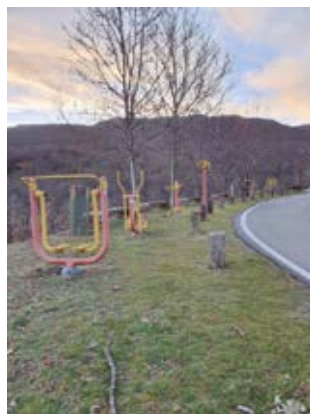
Parque infantil y área de ejercicios para mayores

La zona de ejercicios para mayores situada en la entrada del municipio tiene suelo natural, lo que dificulta la deambulaci3n para las personas con movilidad reducida. La zona de juegos infantiles tiene la misma dificultad de accesibilidad.

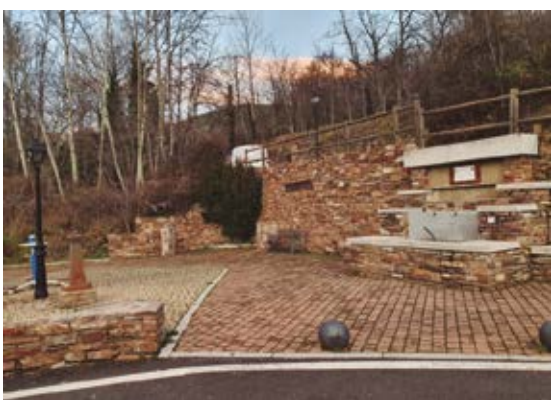
En la carretera hay otra zona con ejercicios para mayores que es accesible, porque tiene suelo de piedra y un buen acceso desde la carretera.

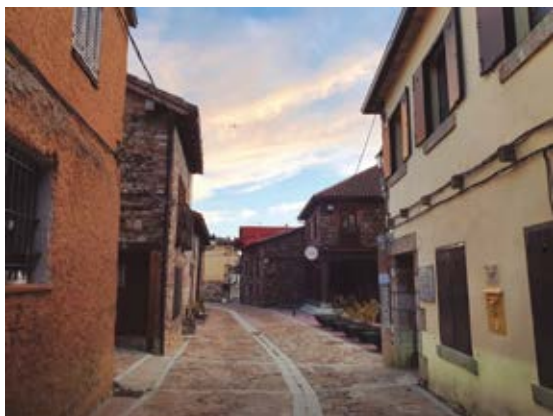
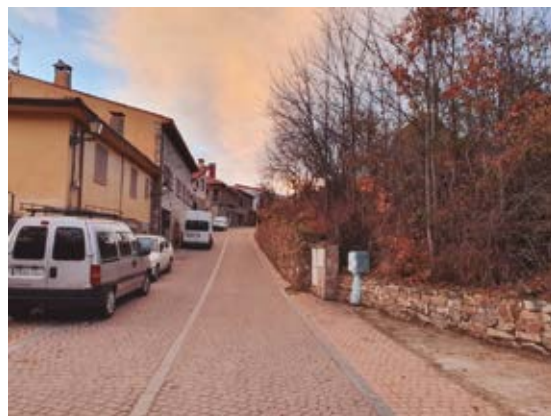
Aceras

El municipio tiene plataforma única, lo que facilita la deambulaci3n.

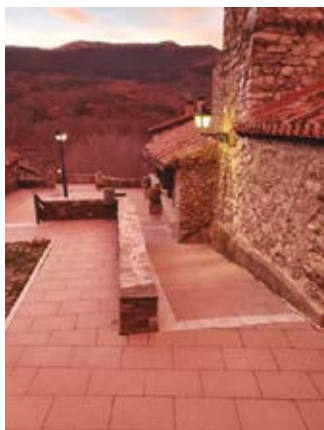
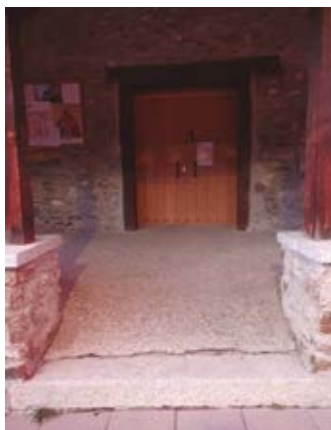
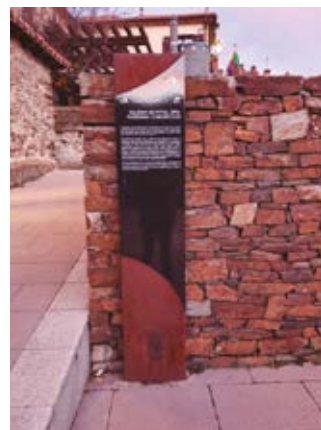
Iglesia

A la iglesia se accede por medio de una rampa muy pronunciada, un 15% de pendiente, que salva un tramo de 8 escalones y que dirige hacia un espacio que termina en un muro que da a un precipicio, lo que resulta muy peligroso.

Por detr3s de la iglesia hay otra rampa de acceso con una pendiente de un 16%. Para llegar a la puerta de la iglesia hay un escal3n, por lo que resulta inaccesible.

El cartel informativo no tiene criterios de accesibilidad.

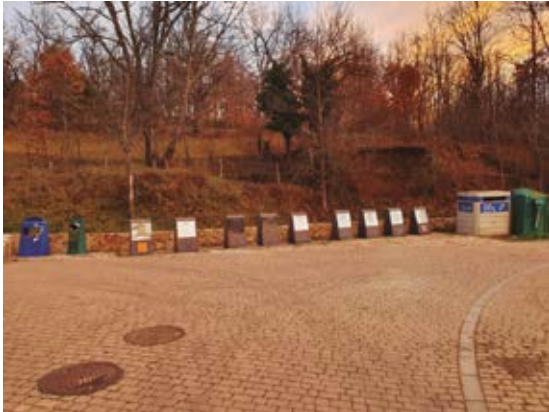
Áreas de residuos urbanos

En el municipio hay una zona de recogida de residuos accesible muy bien organizada y con cartelería accesible cognitivamente.

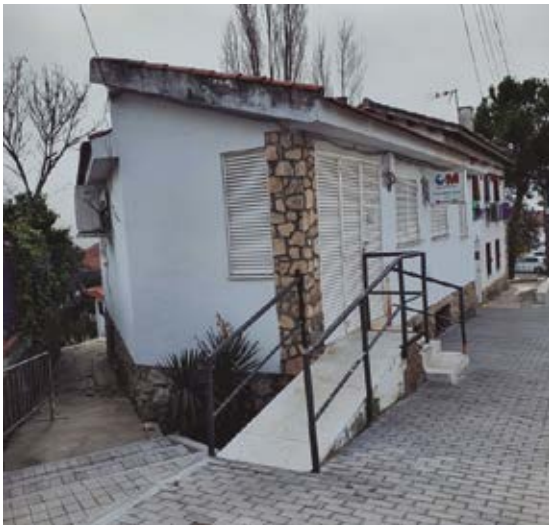
El consultorio local tiene doble acceso por medio de una escalera y una rampa del 20% de pendiente y menos de 90 cm de ancho en su paso, por ello se puede considerar inaccesible. Cuenta con plazas reservadas exclusivamente para el personal médico y no para personas con movilidad reducida.

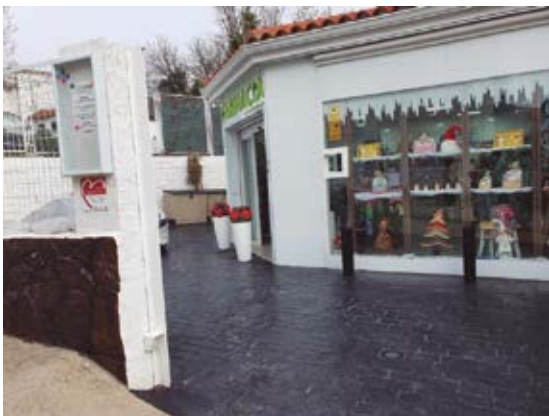
Farmacia

La farmacia tiene una entrada desde la calle completamente accesible.

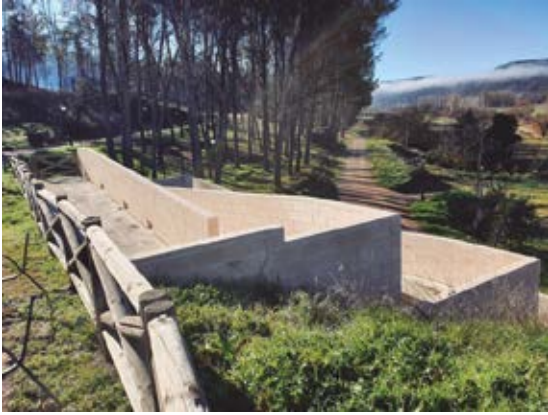
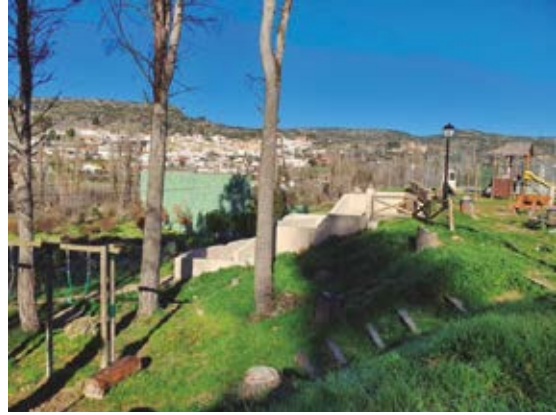
Instalaciones deportivas

Las instalaciones deportivas del municipio son un frontón, unas pistas deportivas y una piscina y se encuentran en la ladera de un monte en dos cotas diferentes que se unen por una rampa zigzag que, aparentemente, tiene unas dimensiones adecuadas y la pendiente es del 8%.

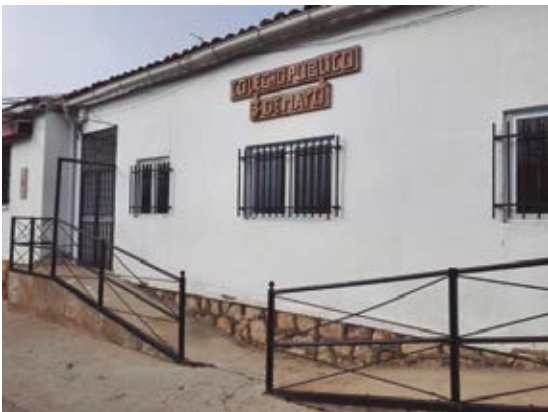
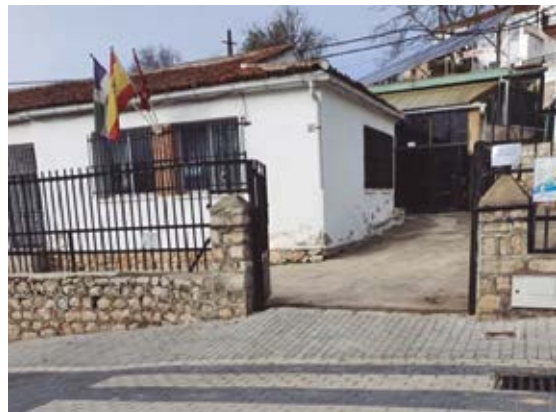
Colegio

En la localidad hay un colegio público con dos puertas de acceso y las dos tienen rampa y barandilla en un lado. En relación con las rampas, una es del 25% y la otra es del 20% sin escaleras de acceso. La Casa de Niños tiene una pequeña rampa que salva un pequeño escalón.

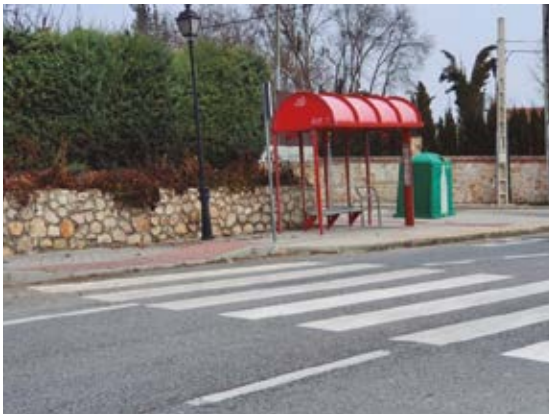
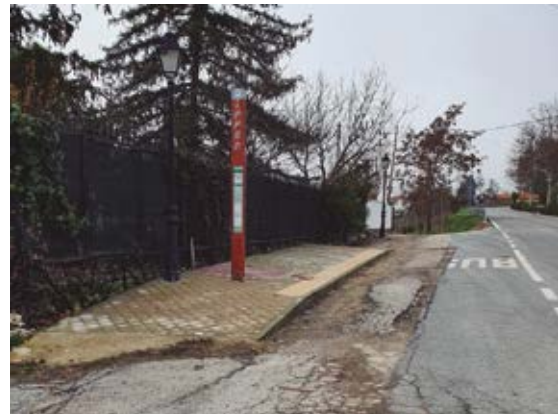
Parada autobús

En la entrada del municipio hay dos paradas de autobús, una de poste con suelo tacto-visual y la otra una antigua marquesina de la Comunidad de Madrid, sin rebaje de bordillos y sin suelo tacto-visual.

De las otras paradas localizadas unas son correctas, pero también hay otra otro poste sobre el terreno natural.

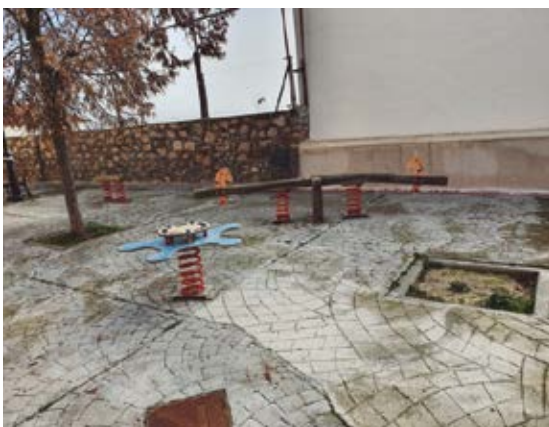
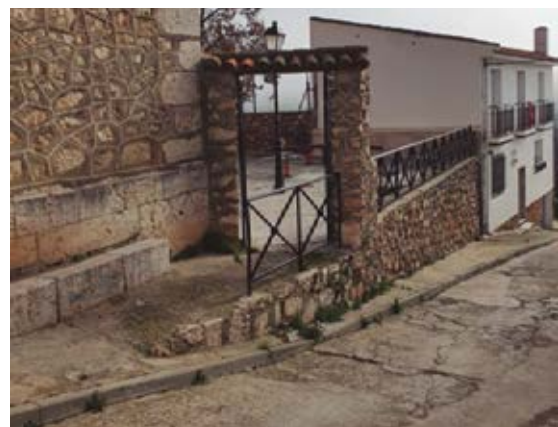
Parque infantil y área de ejercicios para mayores

Una de las zonas de juegos infantiles está sobre el terreno natural lo que dificulta la deambulación para una persona con movilidad reducida, pero la otra situada en el centro de la localidad es de suelo de hormigón, tiene dos entradas una de ellas es accesible, pero falta señalización de este acceso porque está algo oculta.

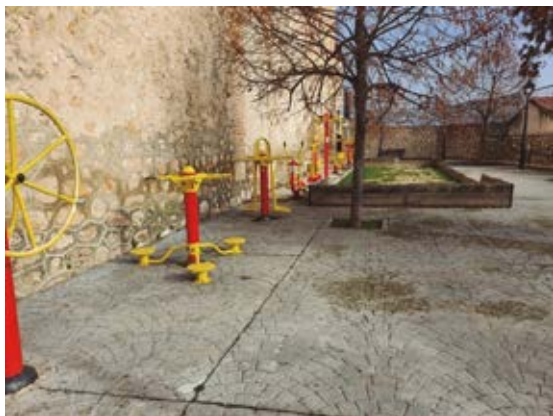
El área de ejercicio para mayores es accesible.

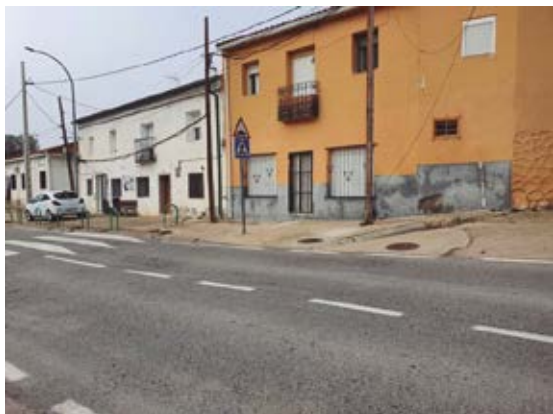
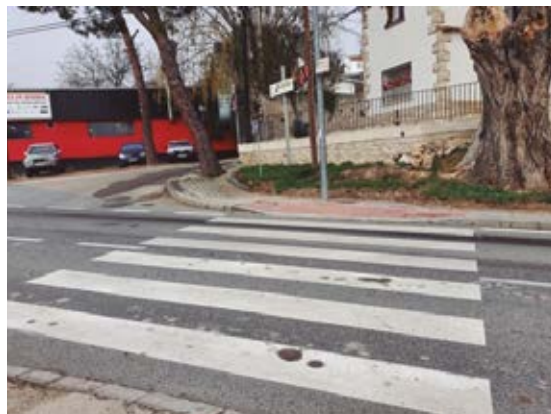
Algunos vados del municipio tienen rebaje de bordillo y otros están sobre elevados, pero están incorrectamente ejecutados.

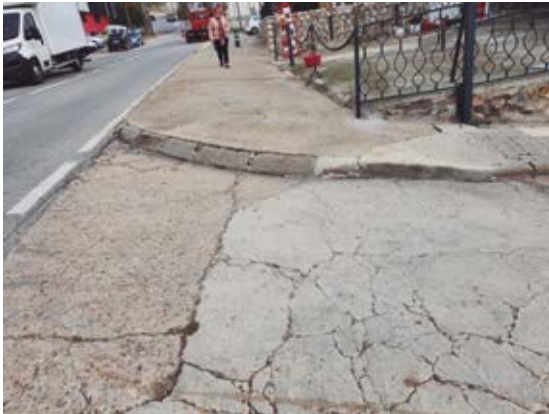
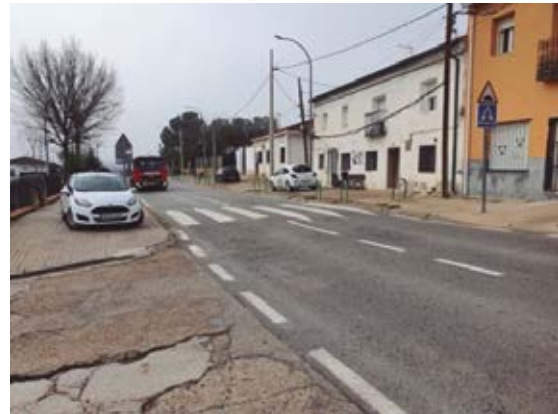
Aceras

Las aceras están muy abandonadas, deterioradas e impracticables. En su mayoría son estrechas y sirven de aparcamiento. También están invadidas por árboles lo que impide el paso de una persona caminando.

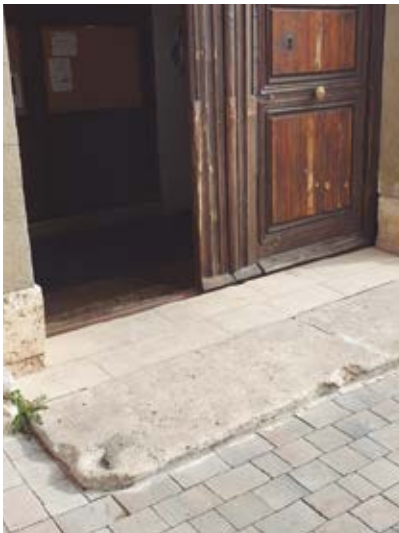
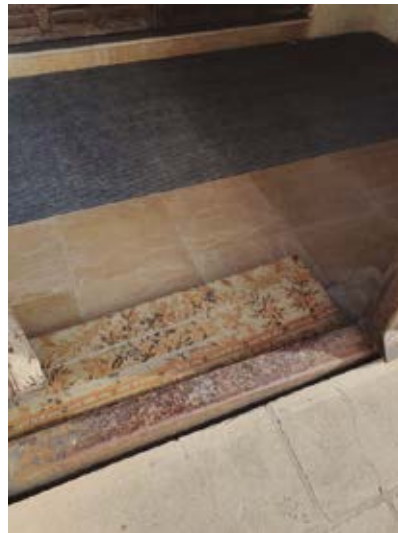
La Iglesia es inaccesible, tiene un pequeño escalón en la puerta de entrada.

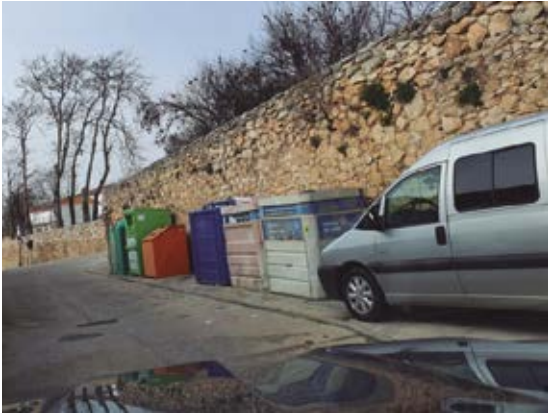
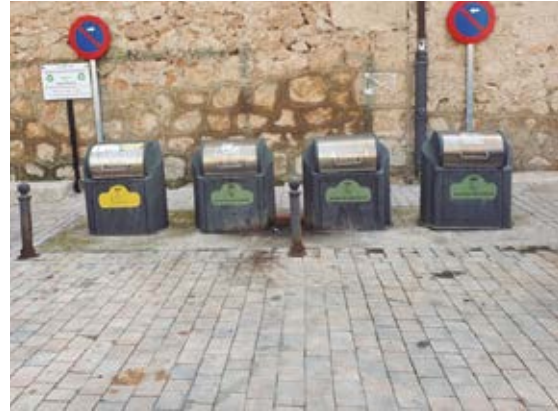
Áreas de residuos urbanos

Unos contenedores de residuos están sobre la acera invadiéndola totalmente son de tamaño grande y no están soterrados.

Al otro lado hay contenedores soterrados que tienen un espacio para acercarse, pero no se llegan a alcanzar con facilidad porque están elevados a la altura de la acera y la calle está muy inclinada.

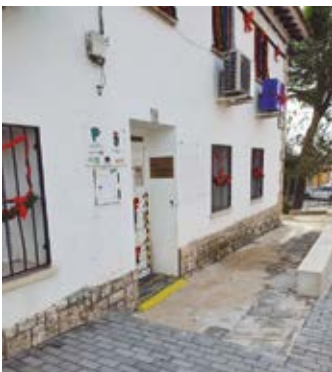
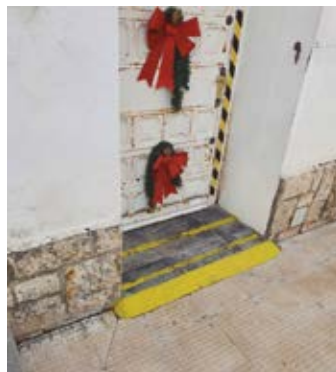
Edificio de Servicios Sociales de la Comunidad de Madrid

El municipio tiene un edificio de Servicios Sociales que tiene en su entrada una rampa incorrectamente ejecutada.

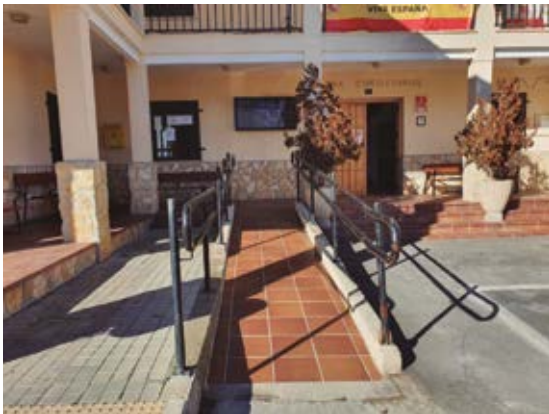
El edificio del Ayuntamiento es accesible, tiene una rampa con doble pasamanos.

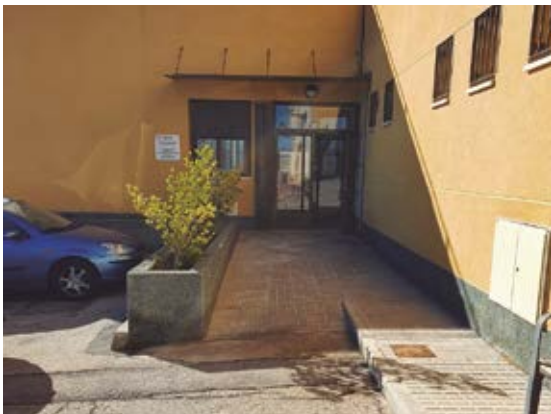
Consultorio local

Al consultorio local se accede por una rampa bastante poco pronunciada muy ligera y aparentemente accesible.

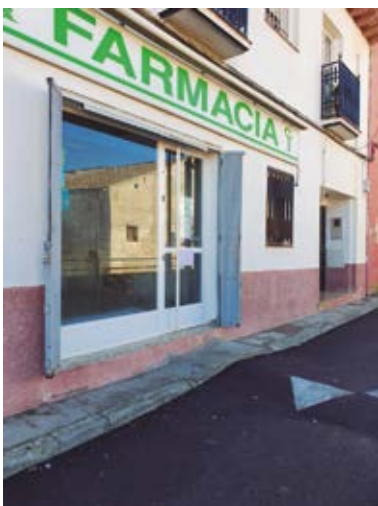
Farmacia

La farmacia del municipio es absolutamente inaccesible por la presencia de un gran escalón en la entrada, y además por la pequeña acera en la que se encuentra y la presencia de un atemperador de velocidad localizado en la calzada justo en la altura de la puerta.

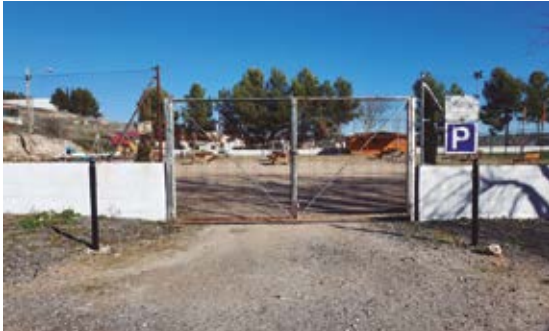
Instalaciones deportivas

En la parte alta de la localidad está el centro deportivo con un pequeño campo de golf y una zona de picnic con bancos y mesas sobre terreno natural.

Es accesible, aunque tiene una zona con algo de grava suelta.

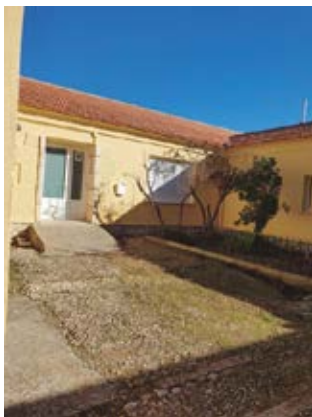
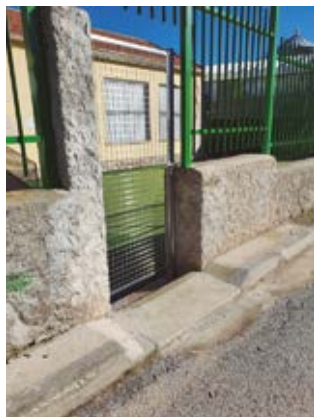
Colegio

El municipio tiene un colegio al que se accede por una rampa sin pasamanos, de acceso complicado.

La Casa de Niños tiene una pequeña rampa de acceso en la entrada desde la calzada, pero la acera es muy estrecha.

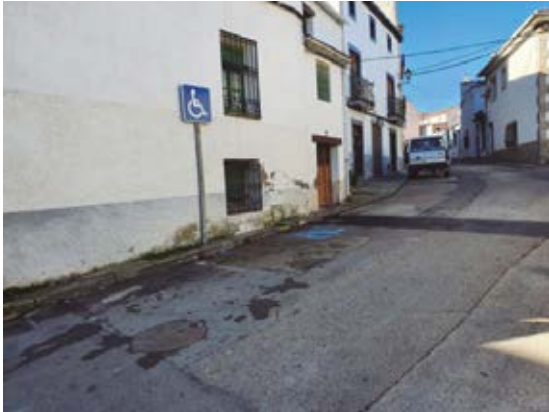
Aparcamiento adaptado

La localidad tiene una plaza de estacionamiento reservada para personas con movilidad reducida en un lateral del Ayuntamiento.

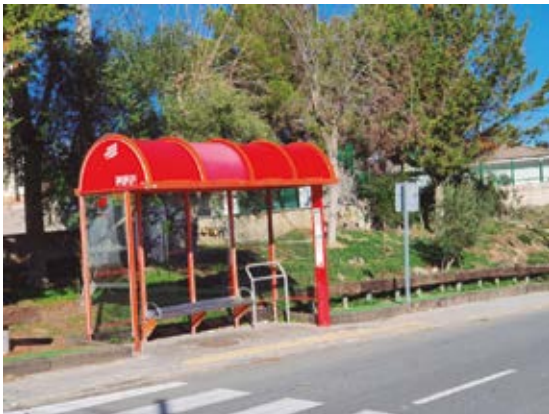
Parada autobús

La parada de autobús tiene suelo tacto-visual. Es una antigua marquesina roja de la Comunidad de Madrid. El paso peatonal que une las dos aceras no tiene los bordillos rebajados por lo que no se puede acceder por esta barrera de la vía pública.

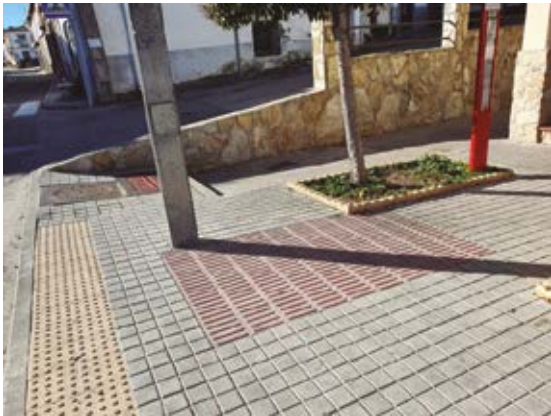
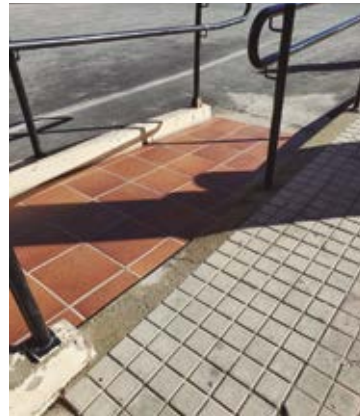
Hay otra parada de autobús frente al Ayuntamiento dentro de un alcorque, sin rebaje, pero con suelo tacto-visual. Para acceder al Ayuntamiento han interrumpido uno de los pasamanos, pero está mal ejecutado.

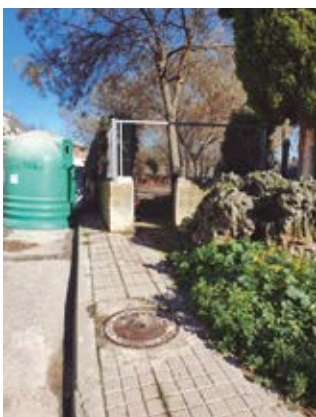
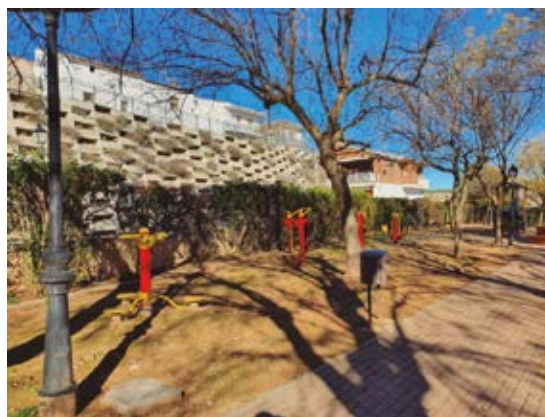
Parque infantil y área de ejercicios para mayores

El municipio tiene dos áreas de parques infantiles, uno de ellos es accesible y tiene suelo de caucho. El área de ejercicios para mayores tiene tres entradas, dos no son accesibles y una es accesible, pero está cerrada. En el parque hay dos zonas, una zona de ejercicios para mayores que no es muy accesible porque está sobre terreno natural y la otra tiene dos juegos infantiles que tampoco son accesible porque el paso hasta ellos es sobre el terreno natural. Estos espacios son considerados como insuficientes.

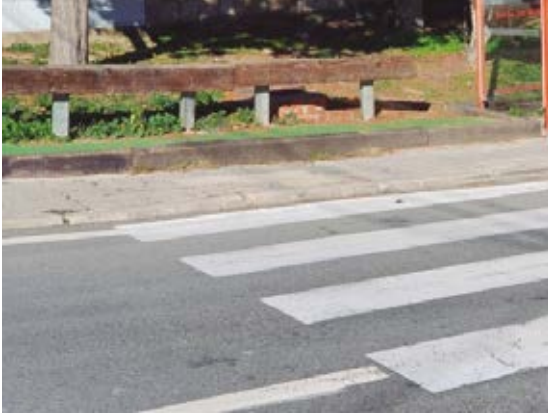
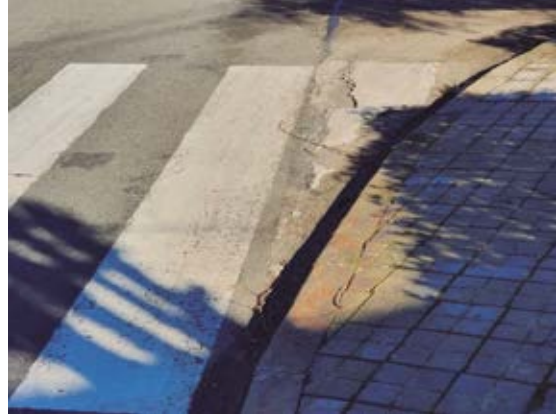
Vados peatonales

En la localidad hay varios vados peatonales sin rebaje de bordillo y sin suelo tacto visual, por lo que la mayoría son inaccesibles.

- La gran mayoría de vados peatonales tiene la misma problemática y es la falta de estos elementos en las aceras o la incorrecta ejecución. En general, es importante revisar la correcta ejecución para que realmente sean eficaces para el acceso de los ciudadanos con movilidad reducida. Es frecuente encontrar vados en uno de los lados de la acera y no en la contraria, pasos sobre elevados que no llegan hasta en encuentro con el borde de la acera y con un espacio sin el remate necesario o con caída libre hacia la acera. Es necesario también evitar la colocación de mobiliario urbano que impide la eficacia de los vados.

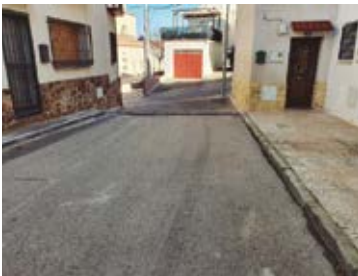
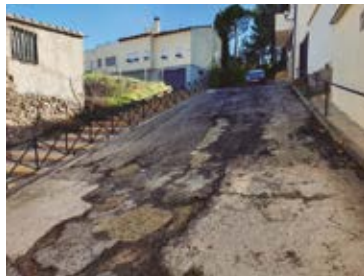
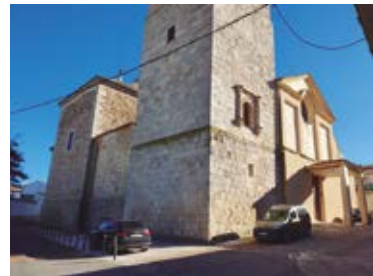
Aceras

En el centro hay plataforma única y en el resto, en general, tiene aceras muy estrechas invadidas por la construcción, por las farolas y por el mobiliario urbano.

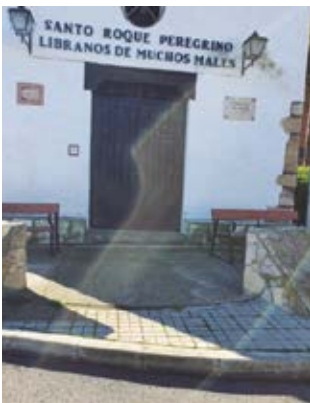
Iglesia

El municipio tiene una ermita que es inaccesible.

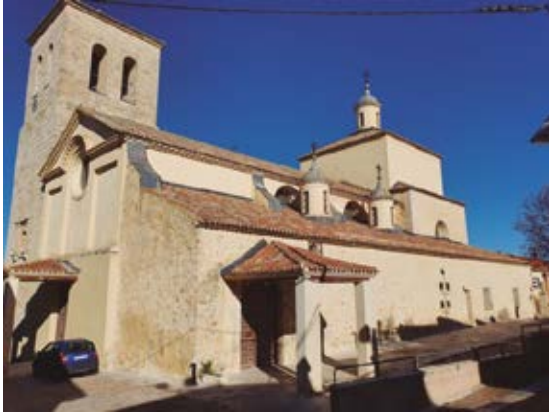
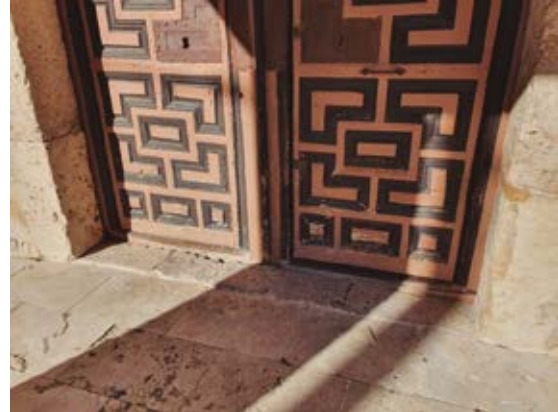
La Iglesia tiene dos puertas de entrada, una parece que es accesible desde la vía pública.

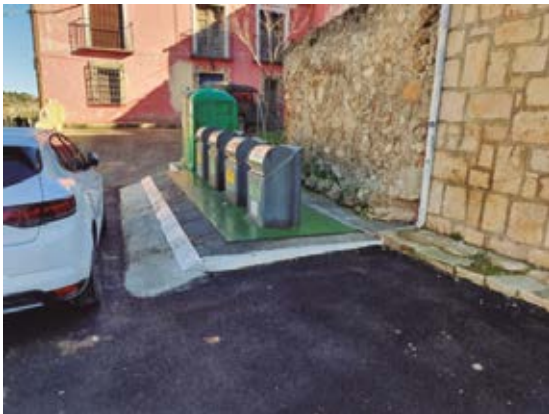
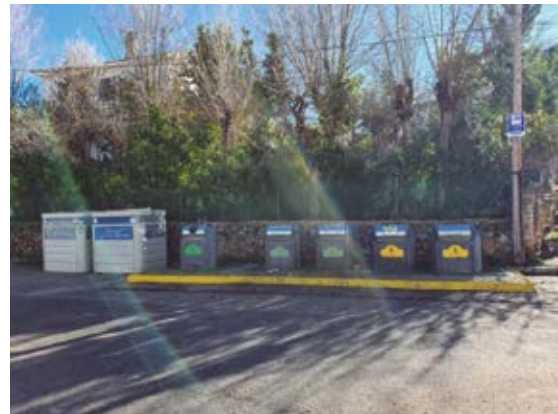
Áreas de residuos urbanos

El área de residuos del pueblo contiene unos contenedores soterrados que están elevados y no hay posibilidad de acceder a ellos por el escalón donde se encuentran. De igual manera ocurre en otra batería de contenedores de residuos en las proximidades de la iglesia.

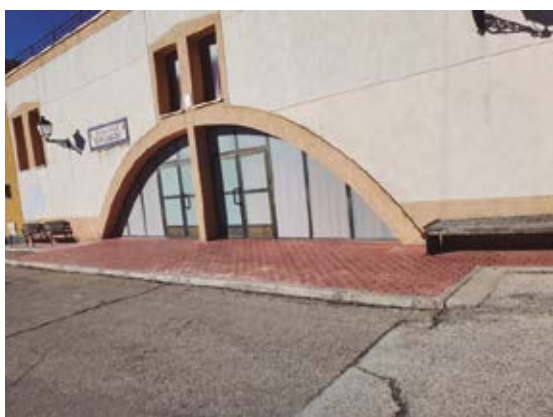
Centro de Actividades

El municipio cuenta con un Centro de Actividades, con la acera rebajada para su acceso.

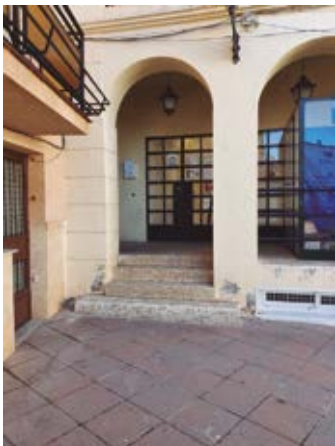
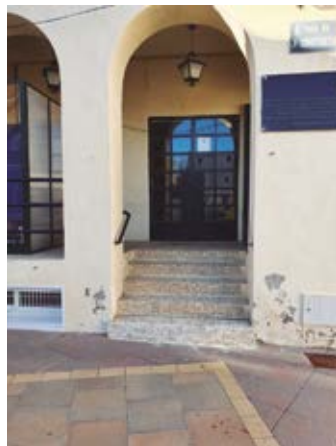
El edificio del Ayuntamiento tiene dos entradas una con cinco escalones y otra con cuatro. No hay rampa para acceder al interior del edificio, por lo que es inaccesible.

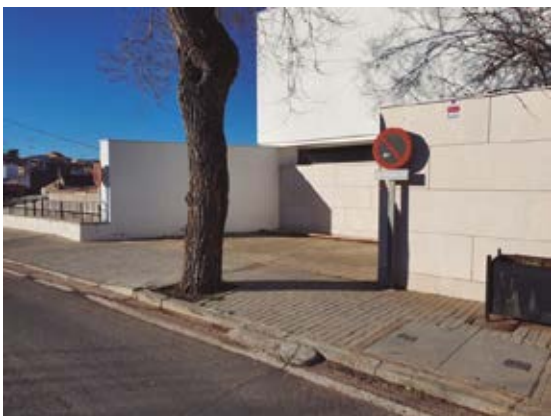
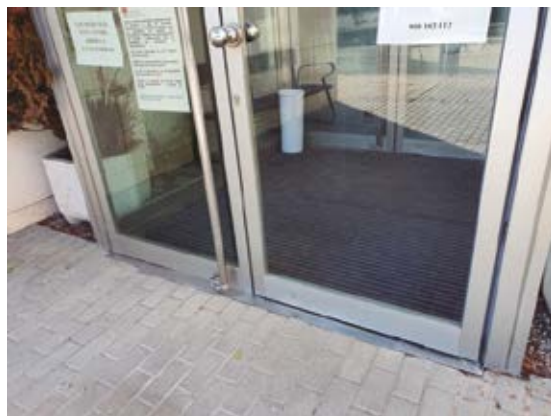
Consultorio local

El consultorio local es un edificio de nueva creación, accesible e identificable.

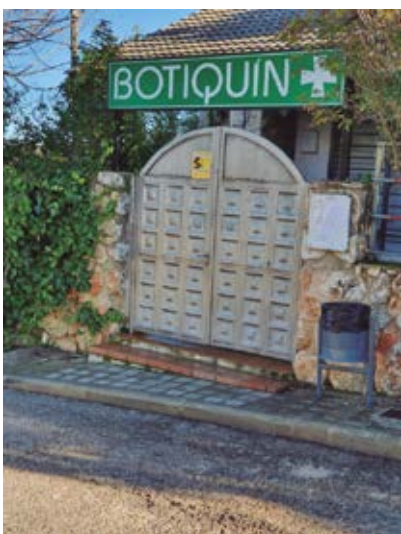
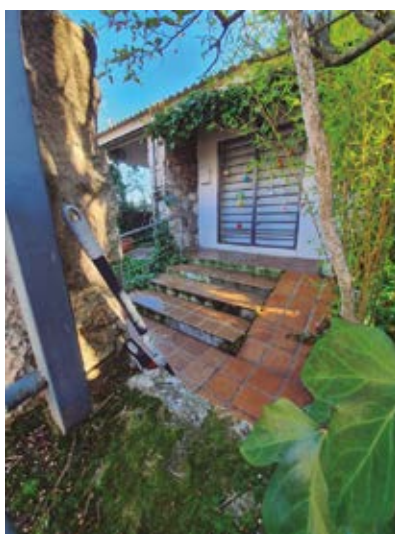
Farmacia

La farmacia tiene un doble escalón y está localizada en una acera estrecha e inclinada. Dentro del recinto interior de entrada tiene cuatro escalones más.

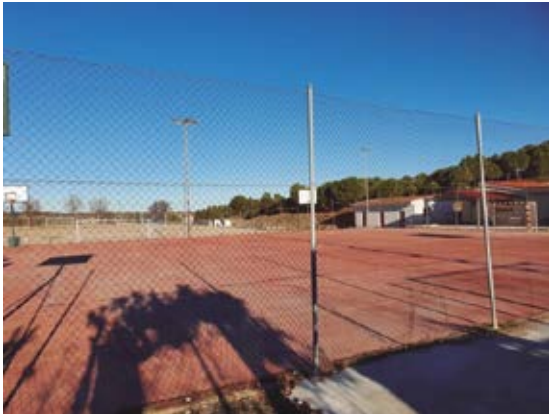
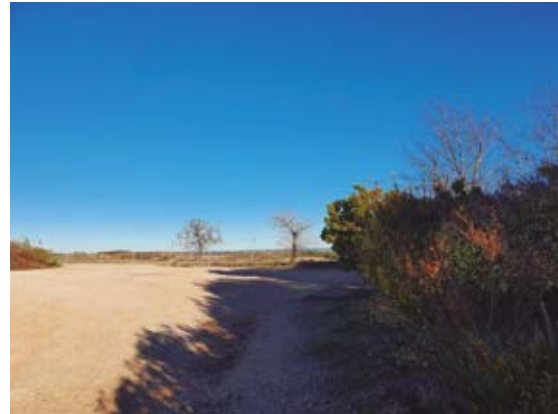
Instalaciones deportivas

El polideportivo está a las afueras del municipio al que se accede por las indicaciones de la carretera, pero no está indicado y por dentro tiene problemas de accesibilidad.

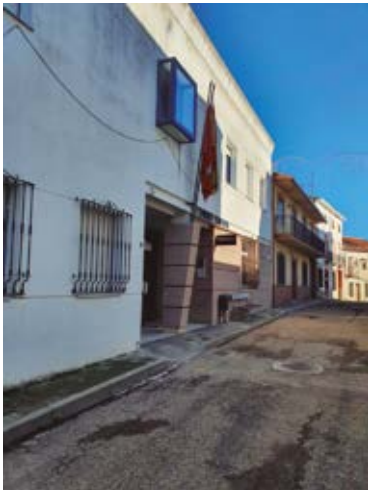
Centro Cultural

El Centro cultural tiene una entrada con rebaje en la acera, pero ese rebaje interrumpe la acera y, además, es muy estrecha. El bar del centro cultural no tiene rebaje.

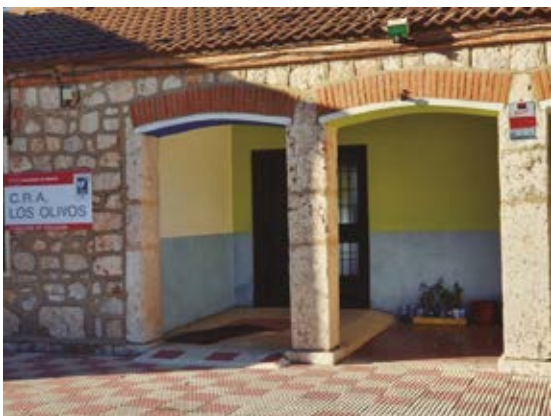
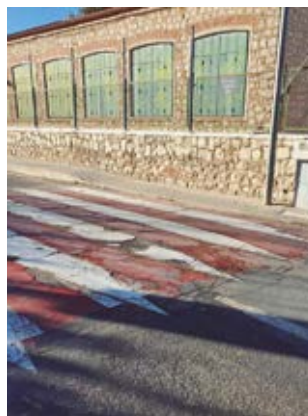
Colegio

El colegio tiene un acceso través de una acera muy estrecha, pero es accesible la entrada.

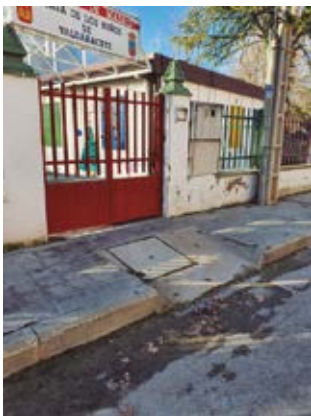
La entrada a la Casa de Niños tiene una rampita que une la calzada con el nivel de la casa de niños, pero interrumpiendo la calzada lo cual es muy peligroso porque esta ejecución puede provocar caídas por tener un corte en seco.

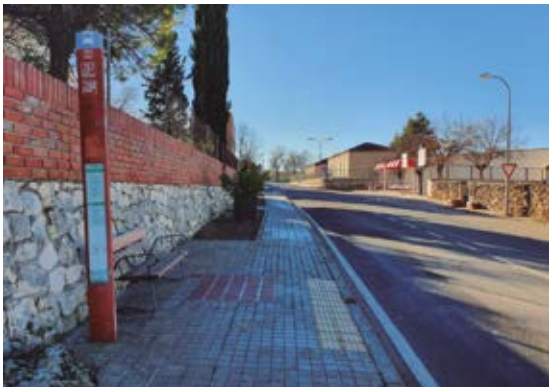
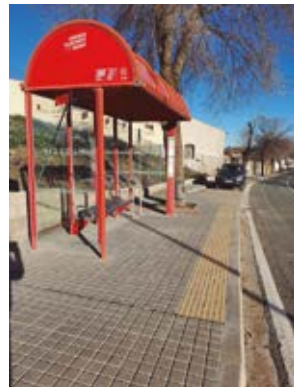
Parada autobús

A la entrada hay dos paradas de autobús. Una antigua marquesina de la Comunidad de Madrid con suelo tacto-visual, y otra de poste con suelo tacto-visual que son accesibles.

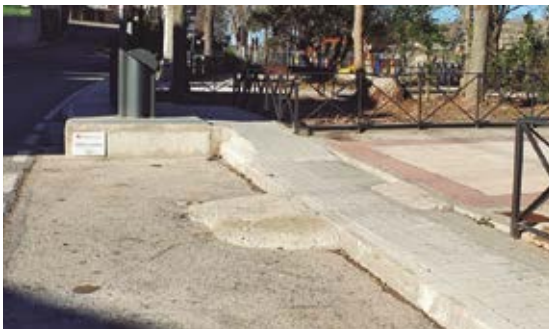
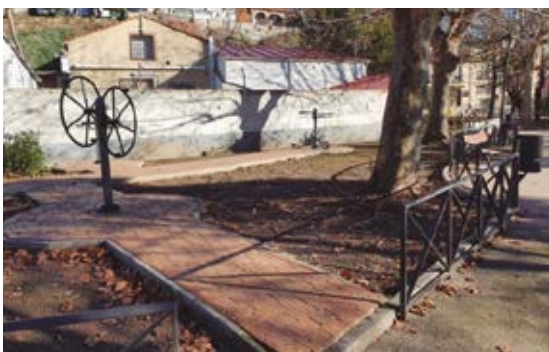
Parque infantil y área de ejercicios para mayores

En la parte baja de la localidad, hay una zona recreativa con bancos, zona de ejercicio para mayores y parque infantil. El acceso desde la calzada es por medio de una rampa de hormigón y se encuentra en malas condiciones. Salva el bordillo de la acera y otro del espacio recreativo. El otro acceso alternativo que tiene el recinto es más inaccesible.

La zona de juegos de niños es accesible, pero es difícil acceder a él.

El área de ejercicios para mayores está sobre un suelo adecuado, pero tiene un escalón al inicio.

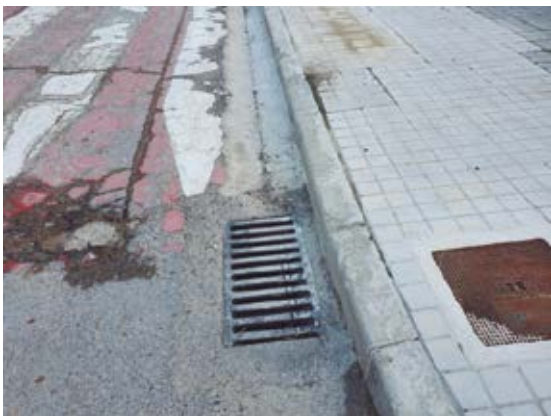
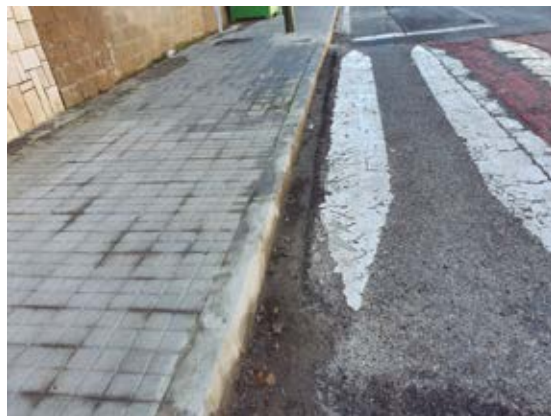
En el municipio se localiza un vado peatonal con un semáforo que no llega hasta el bordillo y además tiene zona de recogida del agua. Hay otro vado cerca del consultorio local que tiene suelo con la abotonadura en un lado de la acera, pero ninguno de los rebajes llega hasta abajo.

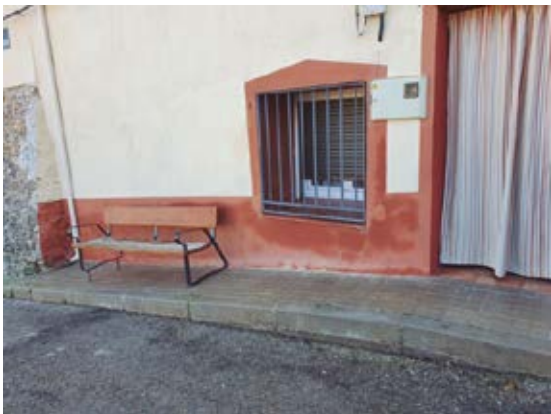
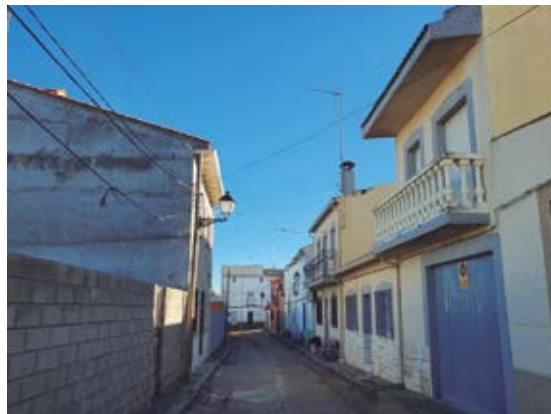
Aceras

En general el municipio tiene unas aceras muy altas y deterioradas, y además están invadidas por mobiliario urbano.

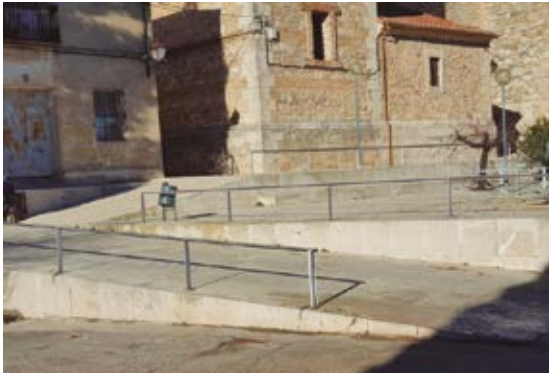
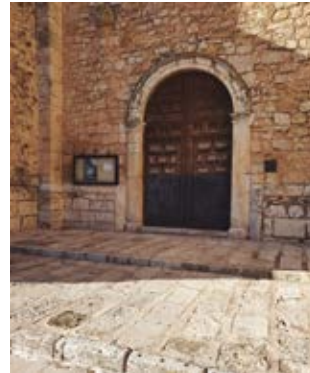
La Iglesia tiene dos rampas y una del 18% de pendiente. Luego tres escalones para llegar a la puerta de entrada. Es inaccesible.

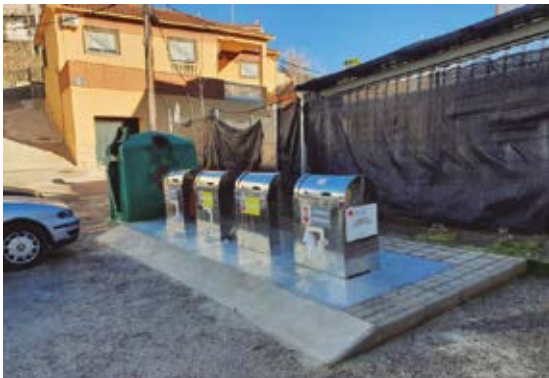
Áreas de residuos urbanos

El área de residuos urbanos del municipio tiene contenedores soterrados que podrían ser accesibles, pero están incorrectamente ejecutados porque no se puede llegar hasta la boca al estar muy elevados.

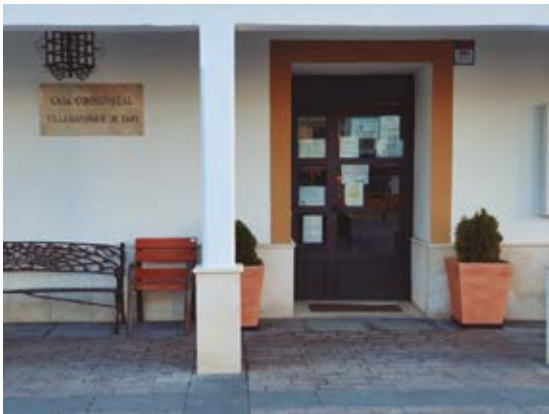
El Ayuntamiento del municipio es accesible desde la vía pública y es fácilmente identificable.

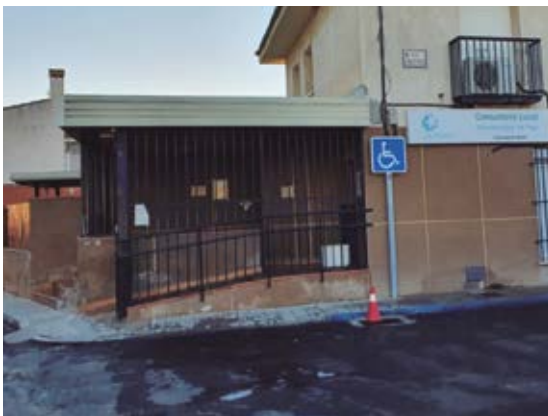
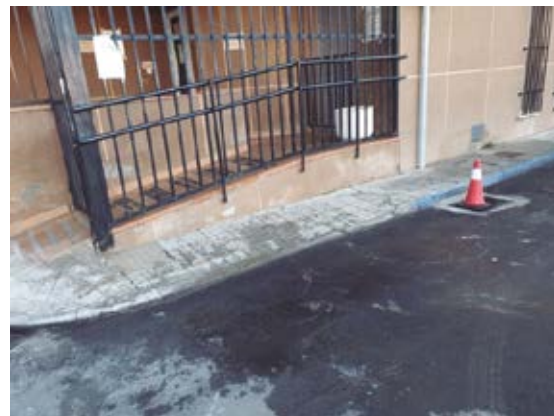
Consultorio local

El consultorio local no es accesible a pesar de tener una rampa de acceso, porque tiene un 14% de pendiente y, además, el pasamanos está por fuera de la reja, es decir, no es posible como apoyo para subir.

El encuentro de la acera con la calzada es muy peligroso porque está rebajada contra la rampa de salida y tiene una pendiente excesiva.

Delante de la entrada, hay una plaza de estacionamiento reservada para personas con movilidad reducida.

- En general, en todos los municipios los Consultorios locales requerirían señalización direccional de su emplazamiento para facilitar su localización dentro de sus calles.
- El cartel indicativo de “Consultorio Local” de la Comunidad de Madrid es muy bueno para su localización, en algunos casos está deteriorado lo que sería necesario que se repusiera.
- Una gran parte de los accesos a los Consultorios locales carecen de medidas de accesibilidad o están defectuosamente ejecutadas, por lo deberían implementarse las mejoras oportunas tanto en rebajes de bordillos, adecuación de rampas o en otros elementos para finalmente calificarlos como accesibles.
- La disposición de plazas reservadas para vehículos de personas con movilidad reducida en la entrada de los Consultorios locales es necesaria, ya que facilita el acceso a las personas con esta autorización.

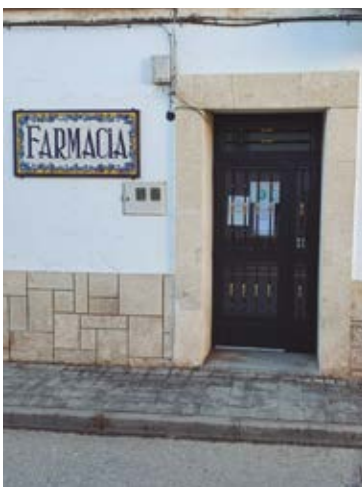
Farmacia

La farmacia del municipio no tiene escalones en su entrada, pero la puerta de acceso es muy estrecha.

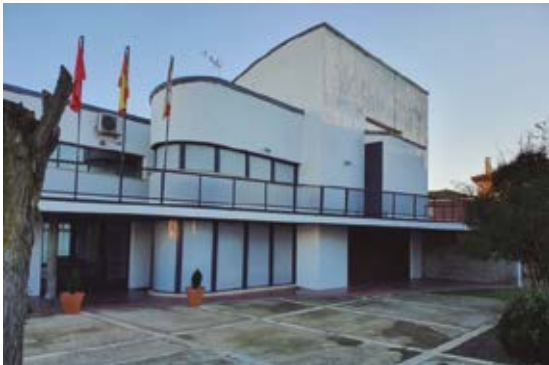
El Centro Cultural tiene una entrada accesible, pero el paso desde la acera no lo es y la envergadura de los árboles de la acera impiden totalmente cualquier tipo de acceso.

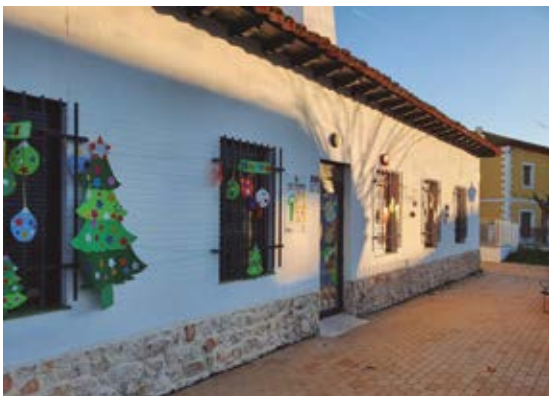
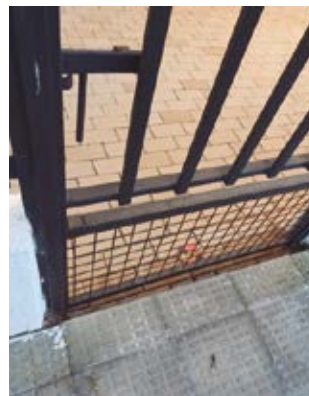
Casa de Niños y colegio

La Casa de Niños tiene dos entradas con sendos escalones desde la calle. Estas entradas dan al patio donde está la puerta de entrada al edificio, y aunque la entrada tiene una pequeña rampa para acceder, no se puede llegar hasta ella de manera accesible por los dos escalones de acceso, lo que hace que no sea accesible.

Sin embargo, el colegio es accesible, porque tiene una pendiente salvada por una rampa correctamente.

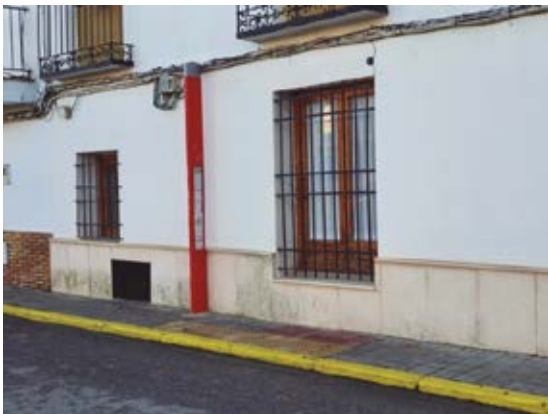
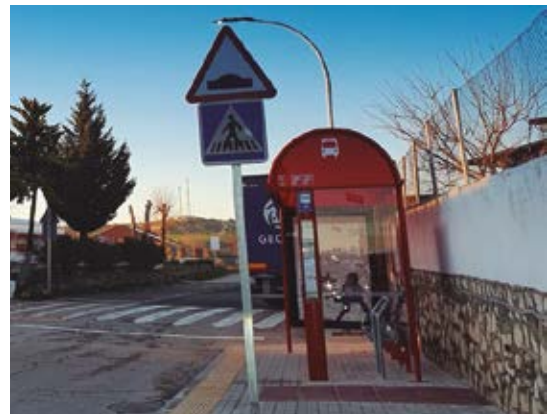
Parada autobús

Delante del Ayuntamiento hay una parada del autobús que es un poste con suelo tacto-visual. También hay una antigua marquesina con suelo tacto-visual y delante, un poste informativo con suelo tacto-visual, pero sin rebajes de bordillo en ninguna de las dos.

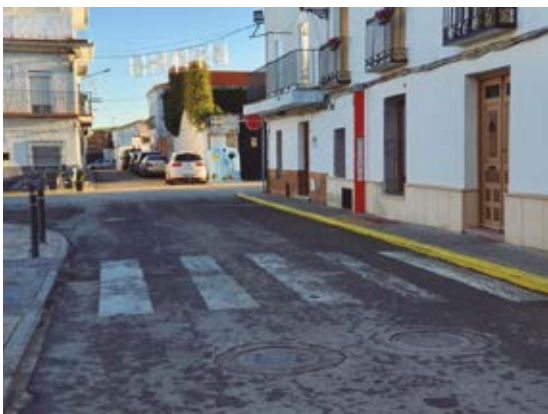
El vado peatonal de acceso a la parada en poste está incorrectamente ejecutado y desplazado.

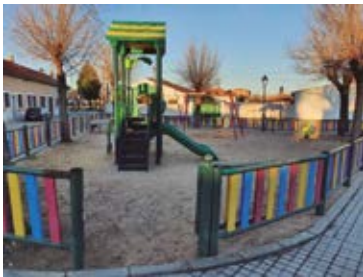
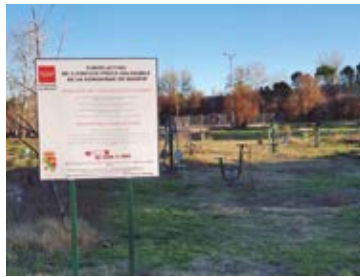
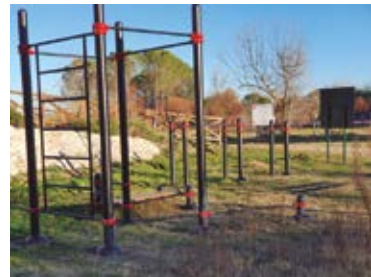
Parque infantil y área de ejercicios para mayores

Dentro del municipio hay un parque infantil vallado con juegos y otro de ejercicios para mayores, ambos no son accesibles para personas con movilidad reducida porque el suelo es un arenero y terreno natural el otro.

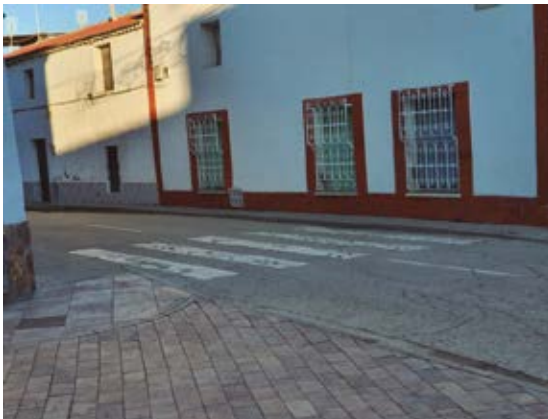
Vados peatonales

En este municipio se observa que los vados peatonales no tienen rebaje de bordillo.

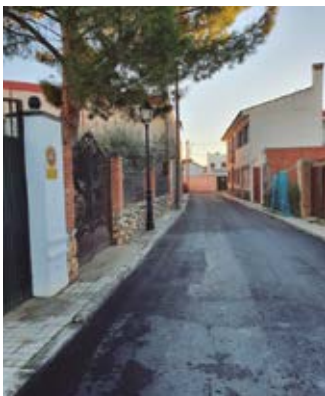
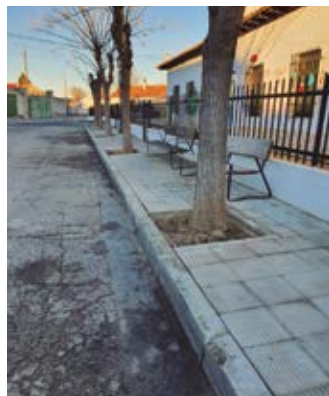
Aceras

En el municipio las aceras son estrechas e irregulares y están invadidas por mobiliario urbano.

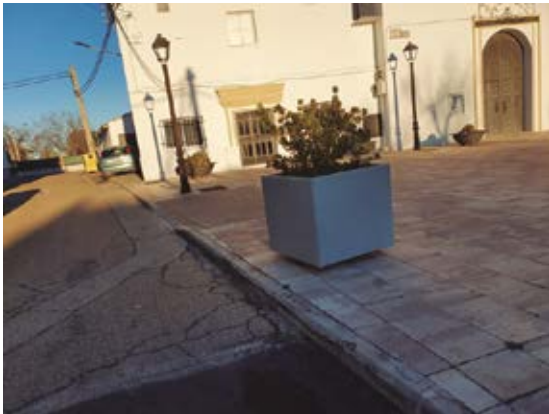
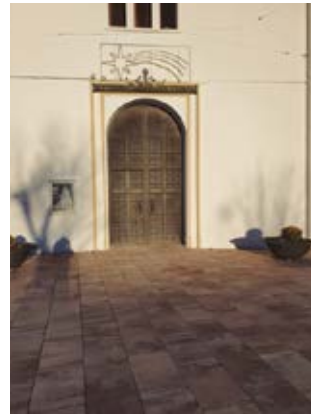
Iglesia

La entrada de la iglesia desde la vía pública no tiene escalones, y la acera que da acceso a la plaza de delante de la iglesia tiene dos rebajes de bordillo, por lo que es accesible.
