**de la ACCESIBILIDAD de los
NÚCLEOS URBANOS EN EL ÁMBITO RURAL
de la Comunidad de Madrid**

CERMI Comunidad de Madrid, 2021

Realizado en colaboración con: ACCEDES, Entornos y servicios accesibles S.L.:

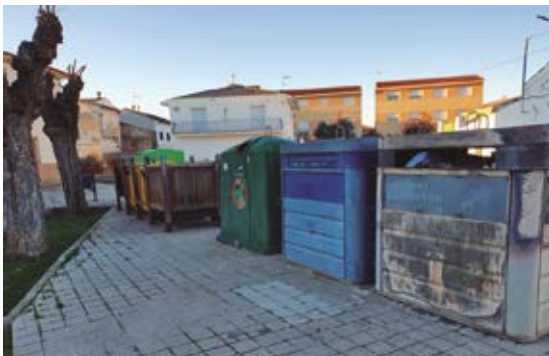
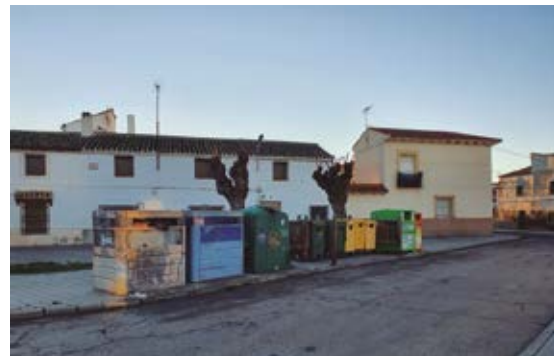
Áreas de residuos urbanos

La recogida de residuos es por medio cubos altos en la calle, sin rebajes de bordillo, por lo que es inaccesible.

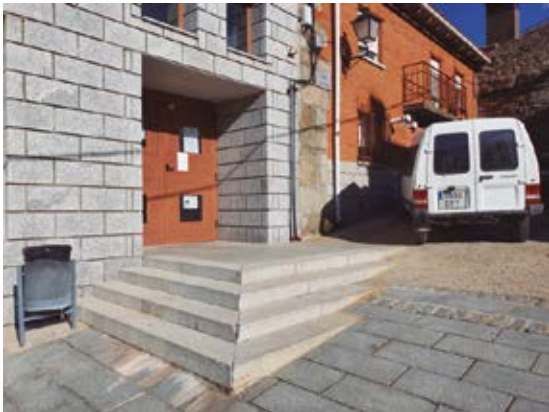
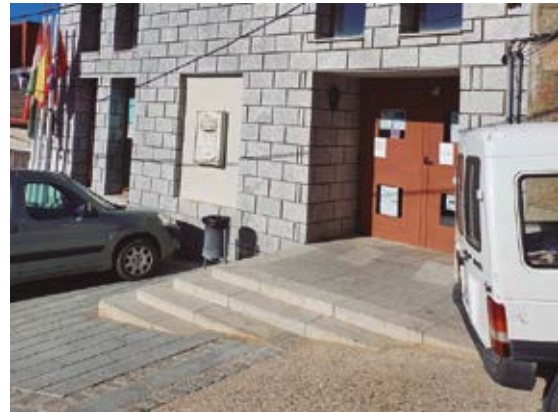
El edificio del Ayuntamiento es aparentemente accesible puesto que los escalones tienen rebajes en uno de sus lados, pero toda la calle está ocupada por coches con lo cual, realmente, no se puede acceder a la acera para llegar al Ayuntamiento.

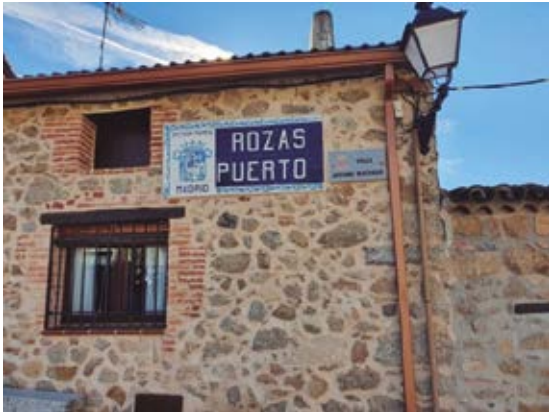
Cartelería y señalética urbana

Dentro de la localidad hay señalización y cartelería dirección de sus espacios, servicios y usos.

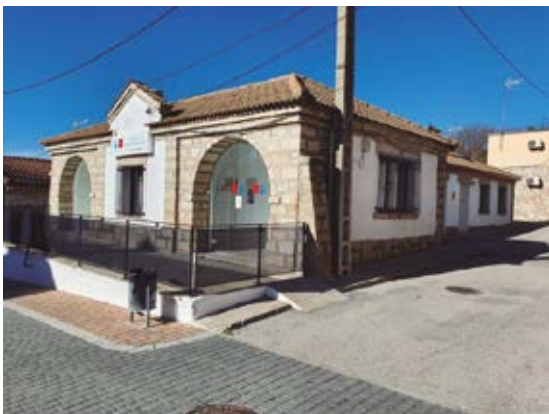
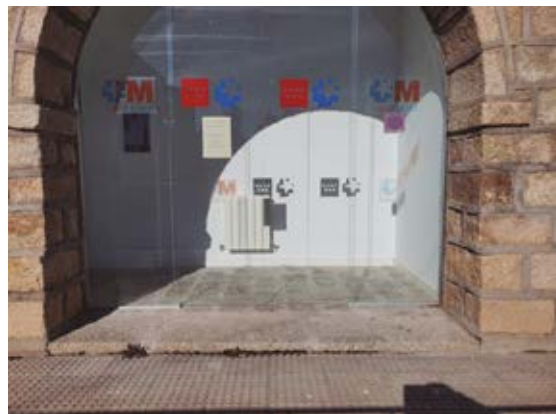
Desde la calle, al Consultorio Local se accede por una pequeña rampa que salva un escalón, pero no tiene barandilla. La rampa lleva a un patio de distribución con dos puertas. La puerta principal es automática pero ambas puertas tienen un bordillo en la entrada, por lo tanto, no es accesible.

- En general, en todos los municipios los Consultorios locales requerirían señalización direccional de su emplazamiento para facilitar su localización dentro de sus calles.
- El cartel indicativo de “Consultorio Local” de la Comunidad de Madrid es muy bueno para su localización, en algunos casos está deteriorado lo que sería necesario que se repusiera.
- Una gran parte de los accesos a los Consultorios locales carecen de medidas de accesibilidad o están defectuosamente ejecutadas, por lo deberían implementarse las mejoras oportunas tanto en rebajes de bordillos, adecuación de rampas o en otros elementos para finalmente calificarlos como accesibles.
- La disposición de plazas reservadas para vehículos de personas con movilidad reducida en la entrada de los Consultorios locales es necesaria, ya que facilita el acceso a las personas con esta autorización.

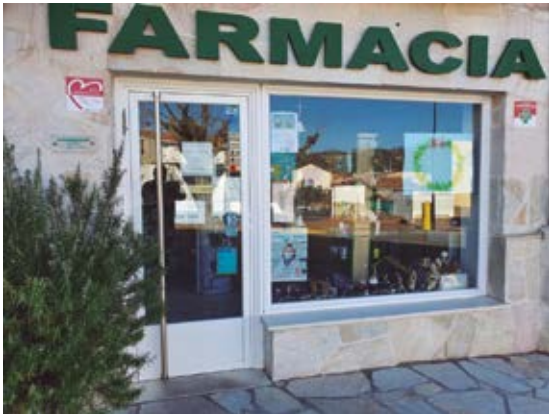
Farmacia

La entrada de la farmacia es accesible, pero, sin embargo, la acera para llegar a ella no lo es.

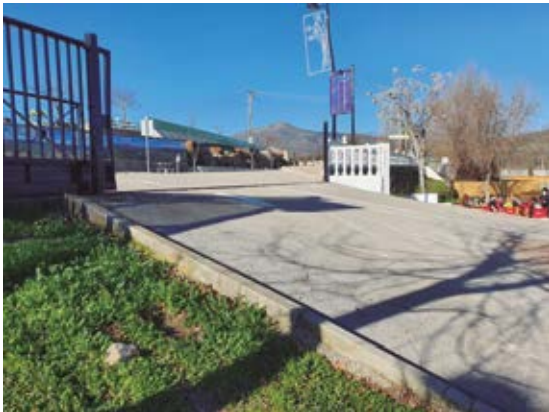
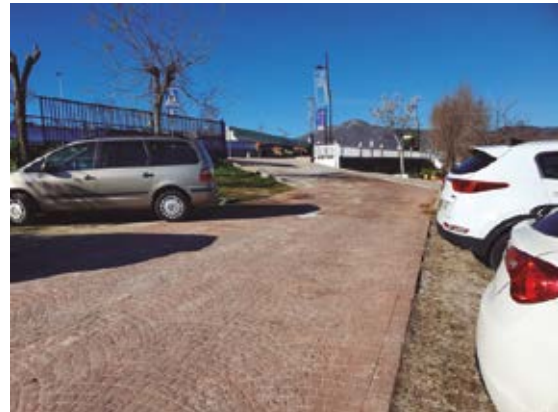
Instalaciones deportivas

El municipio tiene un polideportivo con una parte al aire libre junto con un edificio donde también está la piscina municipal. Al recinto se entra por una rampa con una pendiente muy pronunciada por lo que es un itinerario peatonal accesible, pero mejorable ya que es la entrada de vehículos.

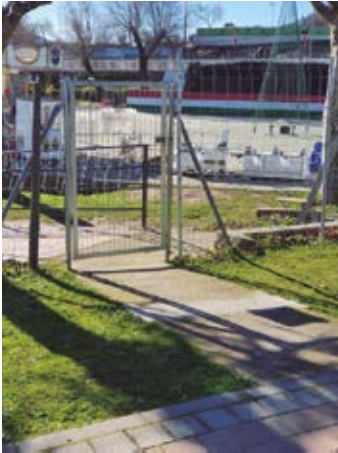
Por la parte trasera al recinto, y en otra vía, hay una pequeña cancela con una rampa sin barandillas ni pasamanos que lleva a una gran explanada donde está la piscina. Esta vía sí que puede ser el itinerario accesible, pero falta señalización de esta alternativa en ambas entradas al recinto deportivo. En esta zona hay un parque de juegos infantiles que no es accesible.

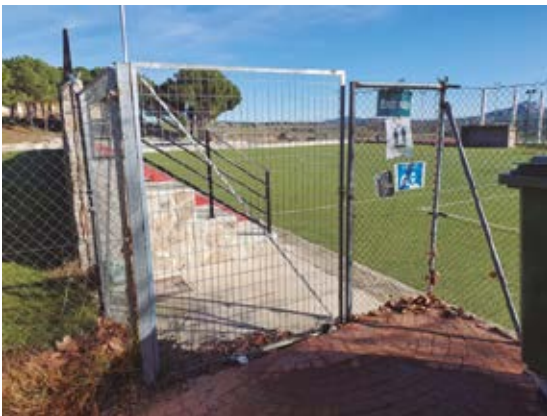
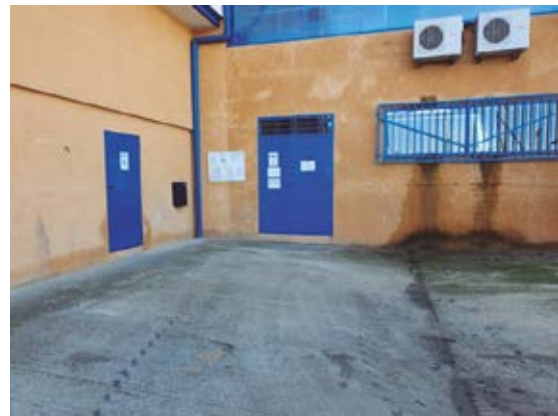
El edificio del polideportivo no es accesible porque al inicio tiene una rampa muy pronunciada que distribuye al gimnasio y vestuarios y, a una zona deportiva con gradas. Las puertas de acceso al interior del polideportivo tienen bordillo.

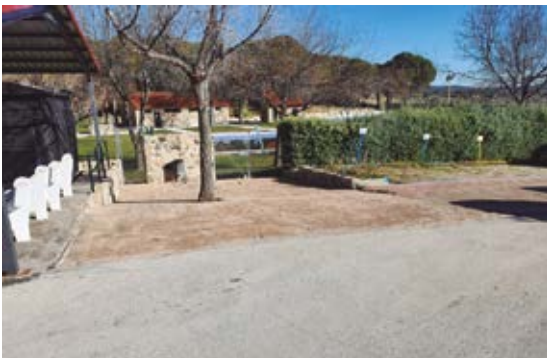
La entrada a la piscina y al campo de fútbol es únicamente a través de una puerta metálica con un bordillo en su inicio.

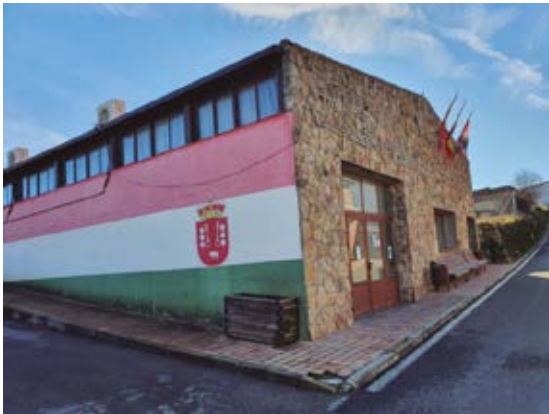
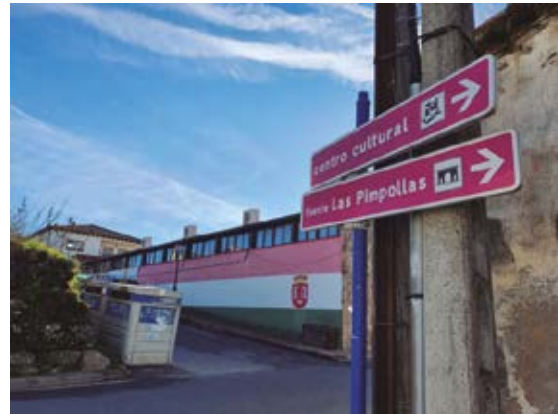
El Centro Cultural es un recinto con entrada accesible, pero la acera es inaccesible. El cartel indicativo del espacio en la vía pública indica la dirección opuesta de su ubicación.

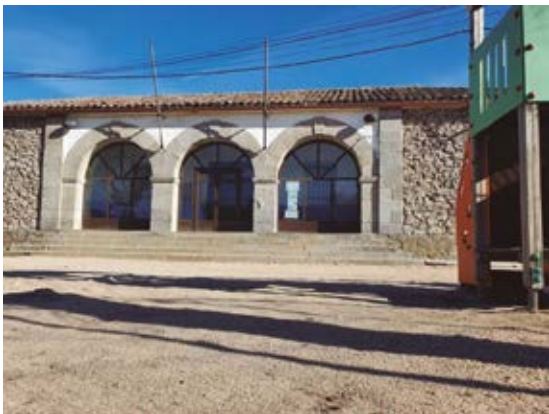
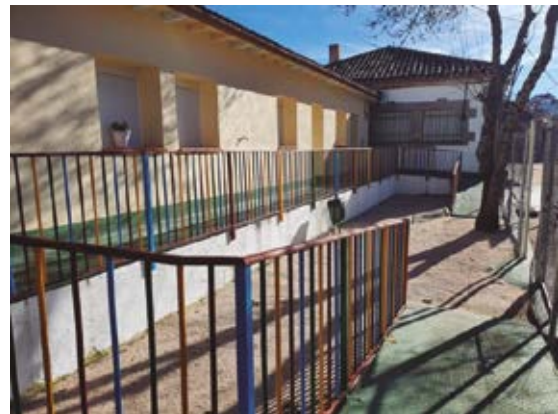
Colegio

El colegio del municipio tiene una cancela que terminan en cinco escalones para acceder al edificio, lo que hace que sea un edificio inaccesible, ya que no hay ninguna otra alternativa de entrada.

El colegio y la Casa de Niños comparten la zona de juegos y esta zona es accesible a través de una rampa exterior que es correcta.

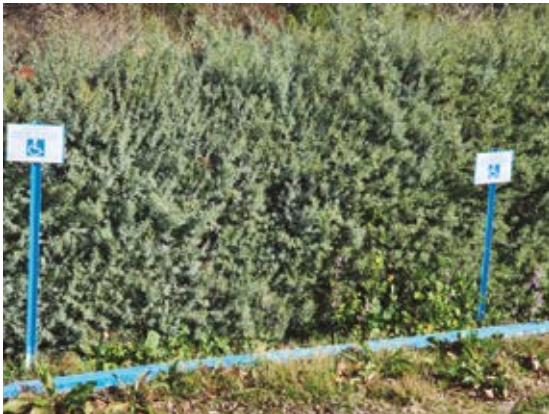
Aparcamiento adaptado

El recinto del polideportivo tiene dos plazas de estacionamiento reservadas para personas con movilidad reducida delante de la cancela de entrada a la piscina.

Estas plazas están señalizadas con dos carteles con el Símbolo Internacional de Accesibilidad y marcadas con un borde de color azul, pero son de tierra.

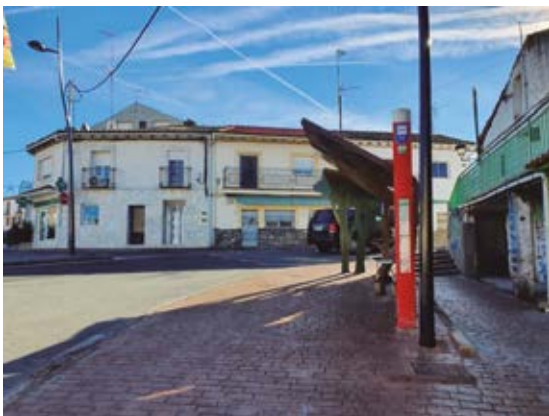
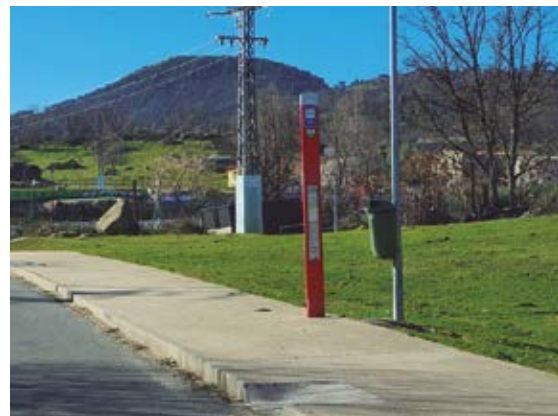
Parada autobús

En el municipio hay dos paradas de autobús que son dos postes ambos sin suelo tacto-visual y sin rebaje de bordillo. Uno de ellos está acompañado por una marquesina creativa sin suelo tacto-visual.

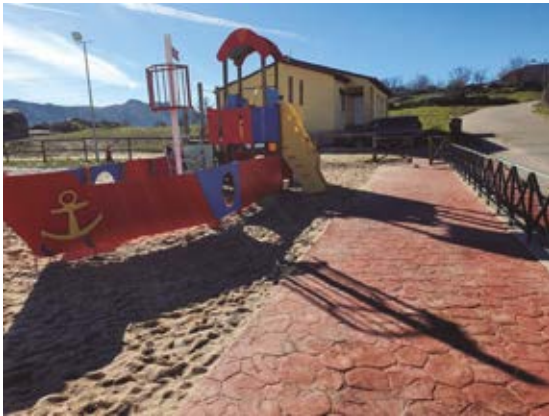
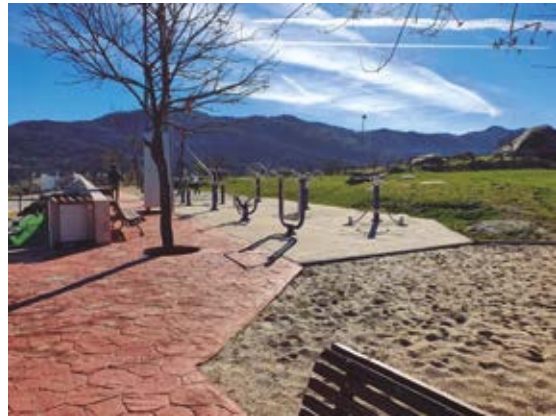
Parque infantil y área de ejercicios para mayores

El parque infantil está situado frente al recinto del polideportivo municipal, y tiene una entrada directa desde la calle accesible, pero todo el parque infantil es un arenero lo que dificulta el acceso a personas con movilidad reducida.

El parque tiene un recorrido perimetral que sí es accesible y lleva a una zona de ejercicios para personas mayores. Esta zona resulta accesible y tiene suelo de hormigón por lo que una persona con silla de ruedas podría pasar perfectamente.

En estos espacios no hay información de uso y regulación.

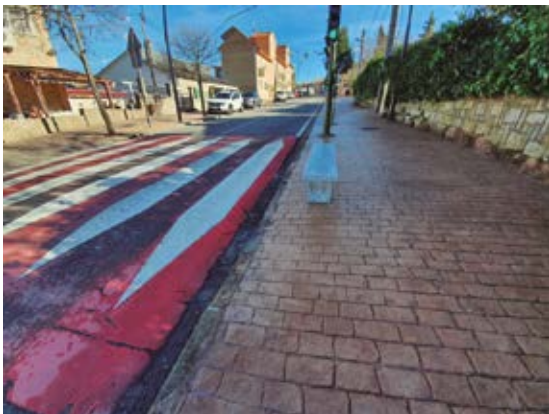
Vados peatonales

En general, los vados peatonales no están ejecutados correctamente porque no cuentan con rebajes en ambos lados de la calzada. Además, pueden tener mobiliario urbano justo delante del paso de peatones con lo cual es peligroso.

- La gran mayoría de vados peatonales tiene la misma problemática y es la falta de estos elementos en las aceras o la incorrecta ejecución. En general, es importante revisar la correcta ejecución para que realmente sean eficaces para el acceso de los ciudadanos con movilidad reducida. Es frecuente encontrar vados en uno de los lados de la acera y no en la contraria, pasos sobre elevados que no llegan hasta en encuentro con el borde de la acera y con un espacio sin el remate necesario o con caída libre hacia la acera. Es necesario también evitar la colocación de mobiliario urbano que impide la eficacia de los vados.

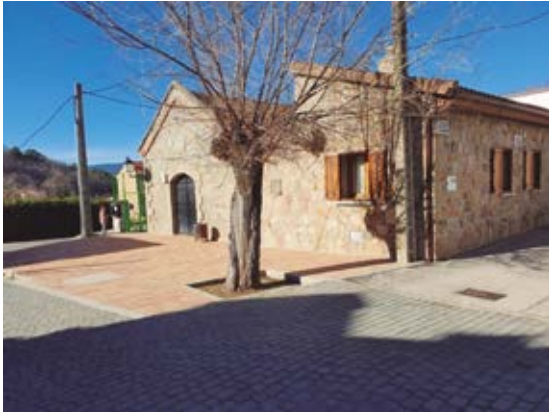
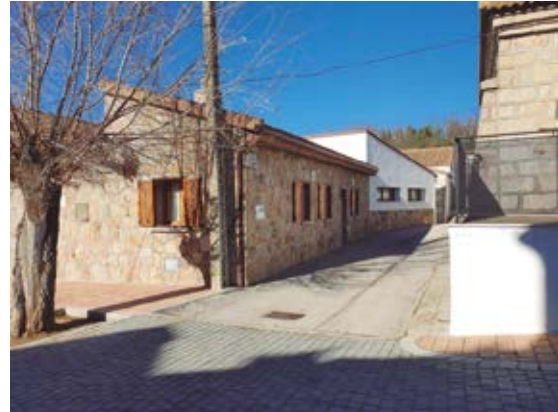
Aceras

En el municipio convive la plataforma única en el centro, bien diseñada y ejecutada con aceras.

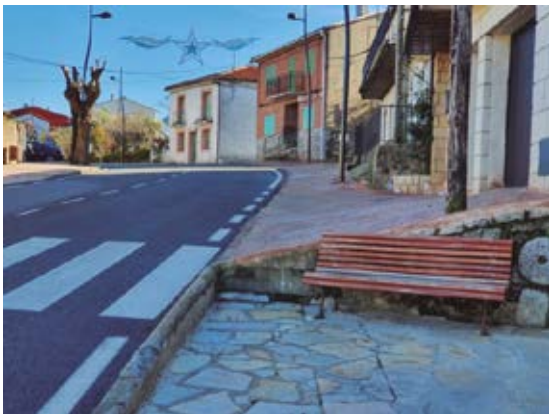
En el recorrido de la carretera las aceras están cuidadas y correctas, aunque en algún punto invadidas por mobiliario urbano y en otras hay algunos puntos de estrechamientos y errores de ejecución.

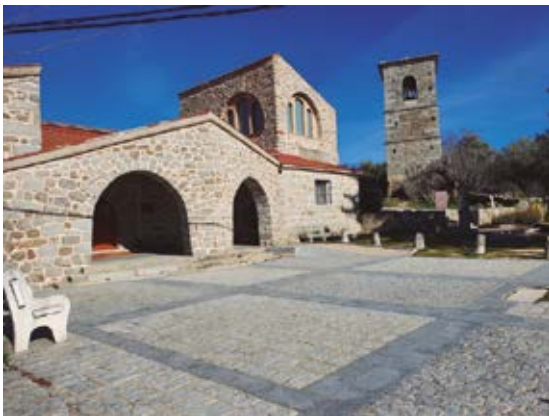
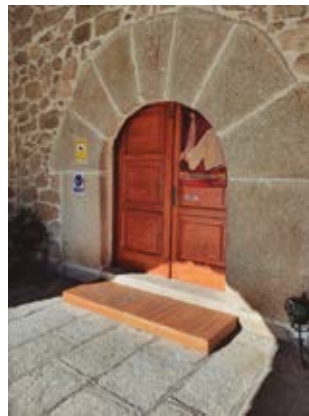
Desde la calle el acceso a la zona de explanada donde está situada la Iglesia es por medio de una rampa bastante pronunciada, pero con pasamanos. La Iglesia tiene un atrio al que se puede llegar porque hay una parte de escalones y otra parte de rampa, pero para acceder a la Iglesia hay un escalón excesivamente alto, es por ello por lo que han tenido que poner un suplemento de madera con el cual se observan dos escalones. Por lo tanto, no es accesible.

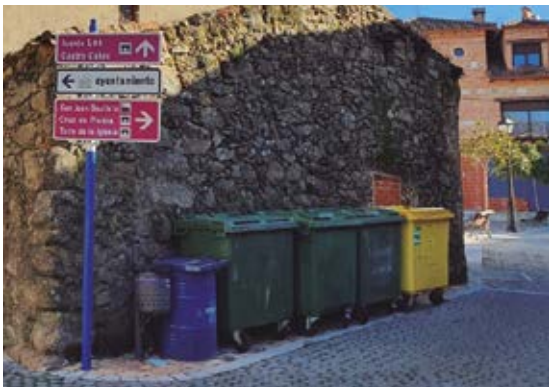
Áreas de residuos urbanos

El área de residuos urbanos del municipio es de cubos altos, por lo que es inaccesible.
